## Desafío

Daños en el anillo guía causó exceso de vibración y la falla prematura de los rodamientos del brazo de arrastre, requiriéndose paradas no planificadas del clarificador. El concreto convencional requiere de 21 días para estar completo.

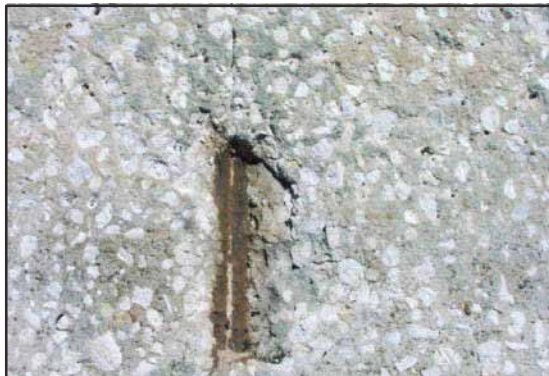
Daños causados al concreto por la reacción del ácido sulfúrico condensado sobre el concreto.

Concreto corroído con la barra de refuerzo expuesta.

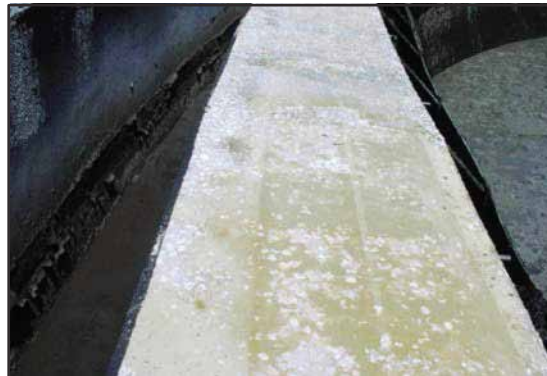
Superficie limpia y concreto dañado removido.

- Chorro de agua a alta presión 535-670 bar (8-10K psi)

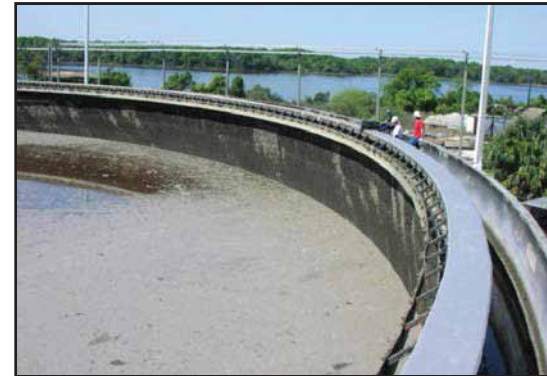
ARC 791 aplicado con la caja regla y acabado con llana o badilejo.

- Se instalaron tiras maestras para mantener la altura y nivelación.
- Aplicación de ARC 797 imprimante con rodillo.
- Aplicación de ARC 791 con caja regla a 6 mm y finalizado con llana o badilejo.
