Desafío

Recuperar una bomba bipartida de 20 años de uso, trabajando sin BEP (Punto de Mejor Eficiencia) y lograr ahorro de capital \$ 225k por la compra de una nueva bomba.

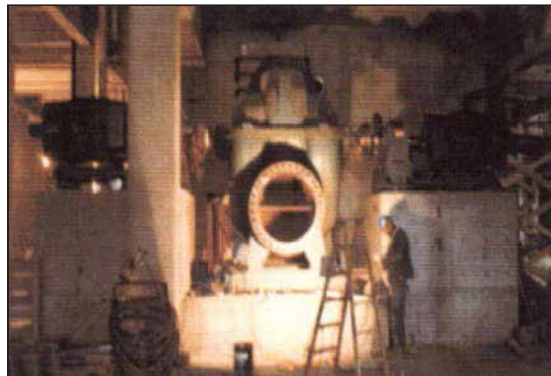
El ácido Sulfúrico añadido a la pulpa de papel aumenta la corrosión interna.

Desarmado del equipo antes de la reparación.

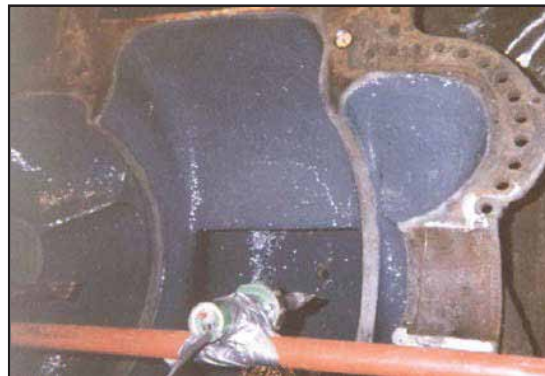
Bomba recubierta con ARC 855, ARC 858 y ARC 890.

- Se construyó el corte de agua usando una malla de alambre y **ARC 890**.
- Se usó **ARC 858** para reconstruir superficie.
- Se aplicaron capas de **ARC 855** sobre el metal reparado y el resto del cuerpo.

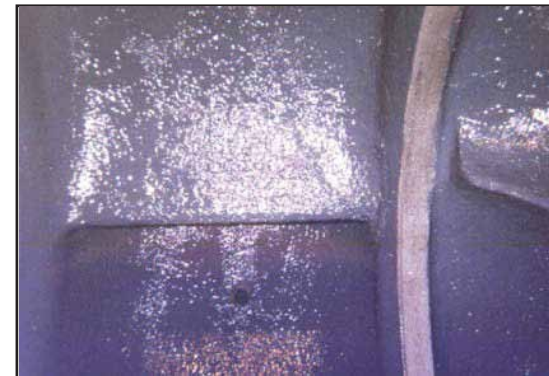
Corte de agua recuperado con ARC 890 y recubierto con ARC 855.
