Desafío

Separador de aire en plataforma.

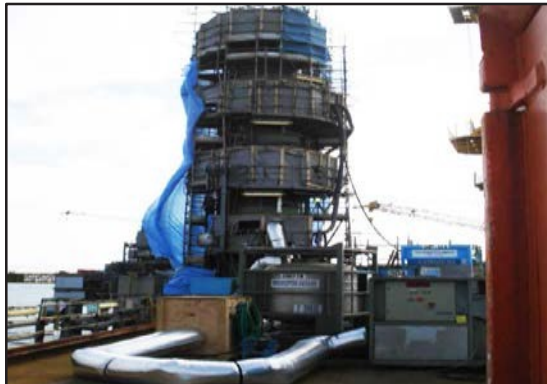
Severa corrosión y pitting, requiere una reparación inmediata o hay riesgo de falla del separador de aire, importante para mantener los niveles de producción

Falla del anterior recubrimiento exponiendo el acero a alta corrosión, cloruros y entorno rico en O₂ a temperatura elevada.

- Descontaminar para remover cloruros.
- Chorro abrasivo a Sa 2.5 con 75 µm (3 mil) perfil de superficie.

- Aplicar una capa a las soldaduras con **ARC S2**.
- Aplicar con atomizado 2 capas de **ARC S2** total EPS de 800 µ (32 mil).

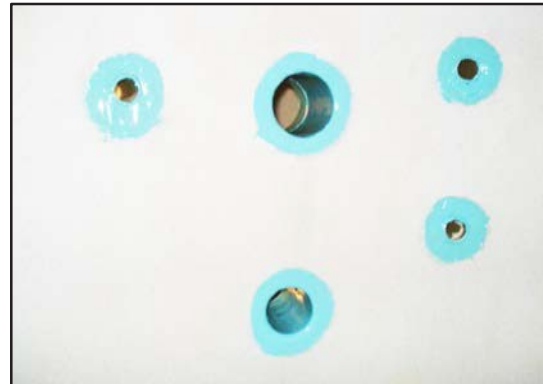
Mangas preformadas con ARC para boquillas <2" OD.

Nota: Reparar boquillas <2" (5 cm) OD usando mangas preformadas de **ARC S2** en conjunto con fibra de carbón.

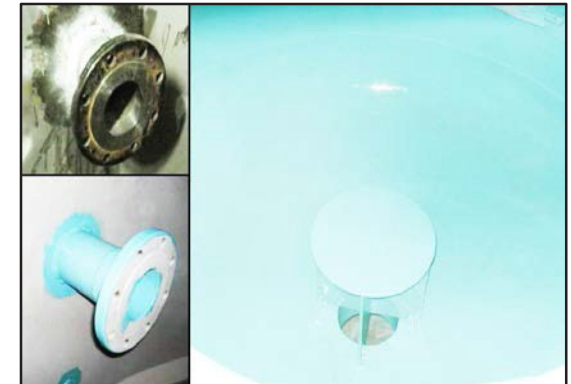
- Recubrimiento de ARC fue instalado en el 2009.
- A los 5 años, no hay evidencia de corrosión y al no haber corrosión no hay reparaciones asociadas a esto.
- Esto excedió basado en la fiabilidad el ciclo de mantenimiento en un 66%, llevando a inspeccionar los separadores de aire a 4 años vs el ciclo anterior que era de 3 años.

Aplicación final con ARC S2.
