## Desafío

La falla del revestimiento de caucho en menos de 3 años provoca la obstrucción de las boquillas de atomización aguas abajo y requiere costosas paradas no programadas

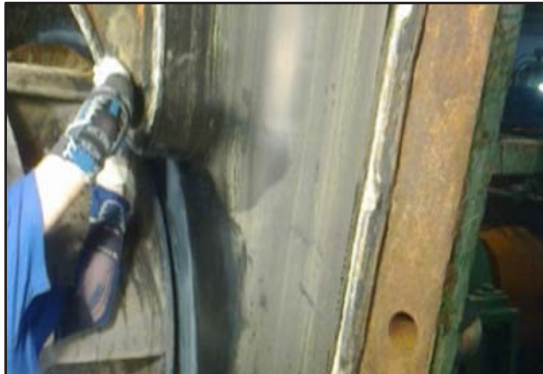
El lodo que tiene de 12 a 15% de partículas en suspensión deteriora revestimiento de caucho, lo que lleva a la delaminación. Alto contenido de cloruros en el lodo ataca al metal expuesto

Recubrimiento de caucho existente.

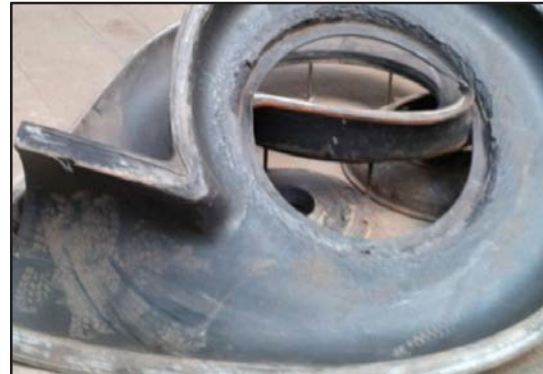
Recubrimiento dañado removido.

- Usar un revestimiento nuevo de caucho para hacer un molde
- Remover el revestimiento antiguo
- Chorro abrasivo a Sa 2,5 con 75µ (3 mil) de perfil angular

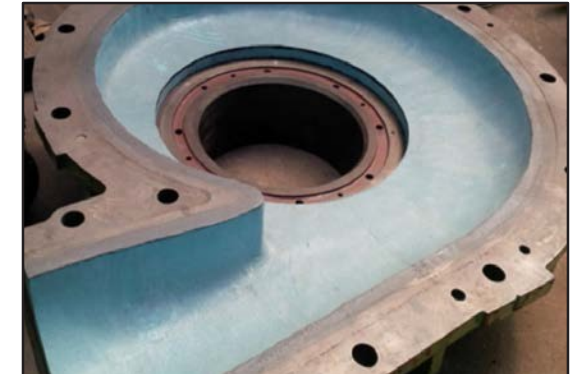
- No se han vuelto a dar paradas inesperadas para limpiar los bloqueos en las boquillas de atomización por más de 4 años
- Inspección a los 4 años mostró que más del 80% del revestimiento con **ARC** permaneció sin delaminación
- Costo del revestimiento de **ARC** fue el 80% del revestimiento de reemplazo de caucho
- El recubrimiento de **ARC** es fácil de reparar en terreno

Carcasa recubierta con ARC.

1. Usar **ARC BX2\*** para reconstruir el espesor original del revestimiento de caucho hasta 25-38 mm (1- 1,5")
2. Aplicar **ARC MX1** a 6.4 mm (0,25") sobre el **ARC BX2\***, utilizando el molde para lograr nivelar hasta llegar a dimensiones originales
