Desafío

Daño interno en bombas de dragado reduce a <6 meses los MTBR demorando el proyecto de dragado y forzando al cliente a considerar la compra de bombas en aleaciones especiales

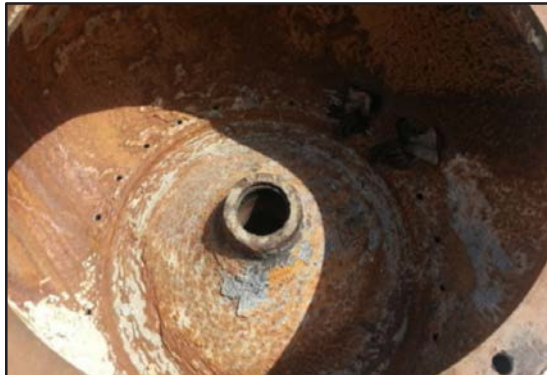
Combinación alta de cloruros y lodos abrasivos aceleran el ataque erosivo hasta 12 mm en <6 meses

Bomba desgastada antes de 6 meses.

1. Reconstruir zonas de alto desgaste con **ARC BX1*** @ 6 mm (240 mil) espesor min.
2. Aplicar dos capas finales de **ARC S2** con colores alternados a toda la superficie a un EPS total de 500 μ (20 mil)

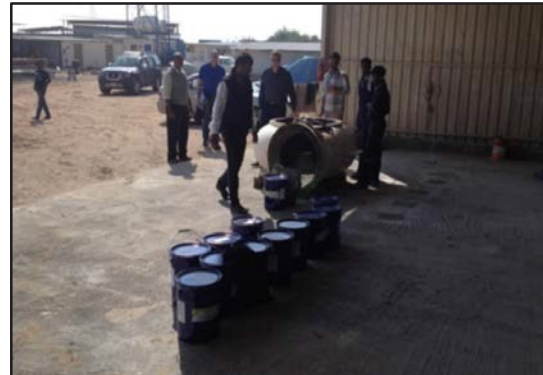
Inspección de las bombas antes de la aplicación.

- Descontaminación superficial
- Limpieza abrasiva Sa 2,5 con 75 μ (3 mil) de perfil de anclaje

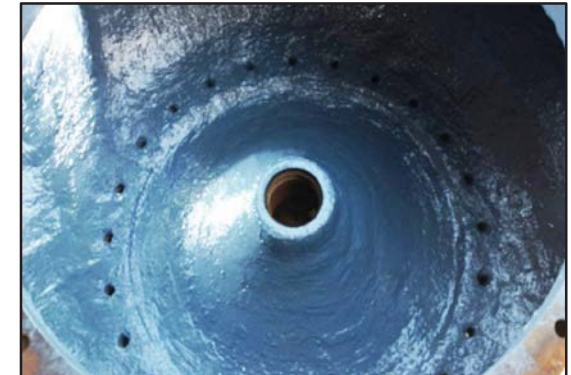
Después de la aplicación de **ARC BX1** y **ARC S2**.

- Reparaciones terminadas en 48 horas
- Después de 6 meses las bombas siguen operando
- El ciclo de reparación esperado del recubrimiento ARC es 10-12 meses, incrementando MTBR en 3X
