Desafío

Situación

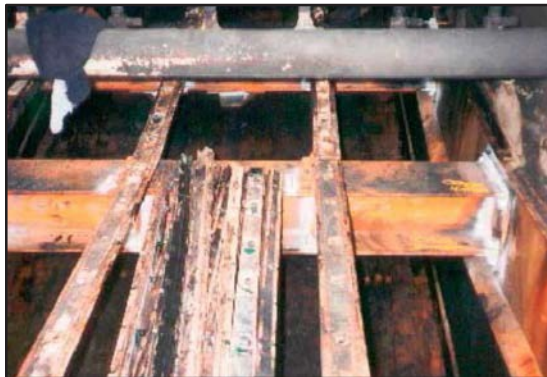
La corrosión se da en los cordones de soldadura, requiriendo soldadura cada 3 años. Pérdida de la estructura de cubierta del tamiz puede parar la planta

Revestimientos de Uretano fallan prematuramente. Agua ácida de lavado combinada con partículas erosivas atacan el metal expuesto en los cordones de soldadura

Tamiz de carbón dañada.

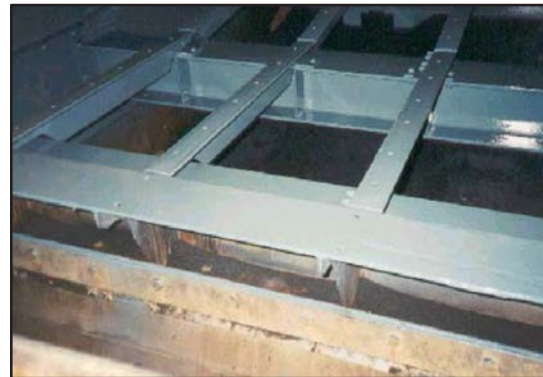
ARC S2 gris aplicado a tamiz de carbón.

- Remover recubrimiento de uretano restante
- Descontaminar la superficie
- Granallado hasta obtener grado Sa 2,5 con 75 μ (3 mil) perfil angular

- Un franja en todos los bordes y soldaduras con **ARC S2**
- Aplicar con spray dos capas de **ARC S2** a 375 μ (15 mil)
- Aplicar **ARC BX2*** a 3 mm (120 mil) sobre superficie superior de rieles

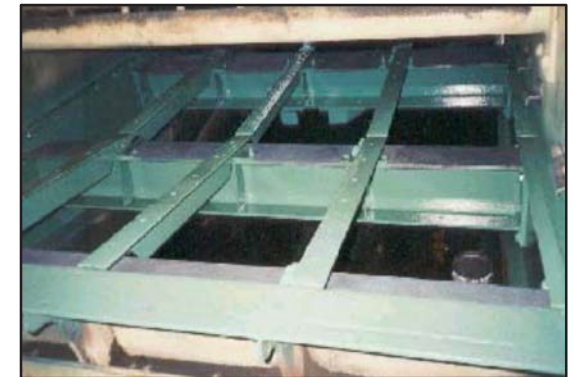
ARC BX2* aplicado sobre superficie superior de rieles.

**ARC BX2 es la presentación "a granel" del ARC 897*
