Desafío

Situación

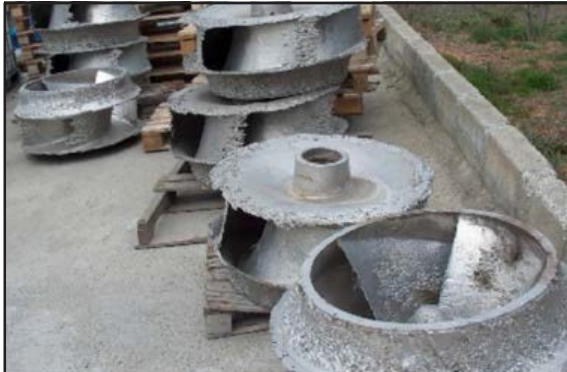
El caudal de la bomba se redujo de 8000 a 4500 t/h, del mismo modo la presión de la descarga pasó de 6 a 3.5 bar, todo ocurrió en un año afectando la eficiencia del proceso

Lodo con 15% de cal en suspensión tiene un alto nivel de cloruro hasta de 70.000 ppm, que ataca al acero inoxidable de las piezas soldadas

Impulsores después de más de 12 meses.

- Soldar placas a los álabes del impulsor
- Descontaminar la superficie
- Limpieza abrasiva con 2,5 hasta 75 μ (3 mil) de perfil angular

1. Aplicar **ARC MX1** a 6-12 mm (500-1000 mil)
2. Aplicar **ARC 855** a 750 μ (30 mil)
3. Balancear impulsor

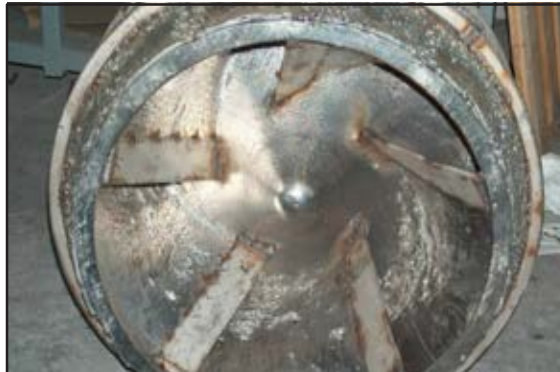
Reparación con soldadura de los álabes de los impulsores.

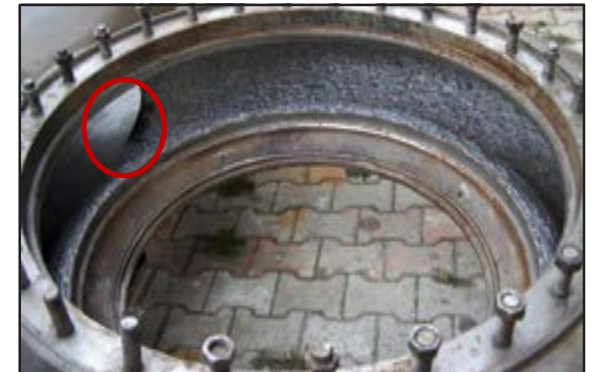
- La presión de descarga se incrementó de 3.5 a 5.2 bar y el flujo pasó de 4500 a 7200 T/h
- La vida útil de la bomba pasó a ser mayor a un año con reparaciones menores requeridas para volver a entrar en servicio

Carcasa después de 12 meses con ARC, muestra una pequeña área que requiere reparación.
