## Desafío

La turbina presenta pérdida de metal por cavitación y corrosión microbiológica inducida (MIC).

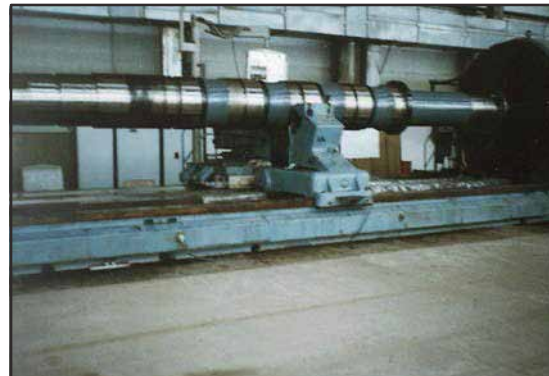
Eje de bomba multi etapa después de la aplicación de ARC 858 y ARC 855.

- Granallado Grado Sa 2,5 y 75  $\mu$  (3 mil) de perfil de rugosidad

- Recuperación de voluta erosionada y eje usando ARC 858.
- Aplicación de 2 capas de ARC 855 a un espesor de película seca de 1.000 micrones.

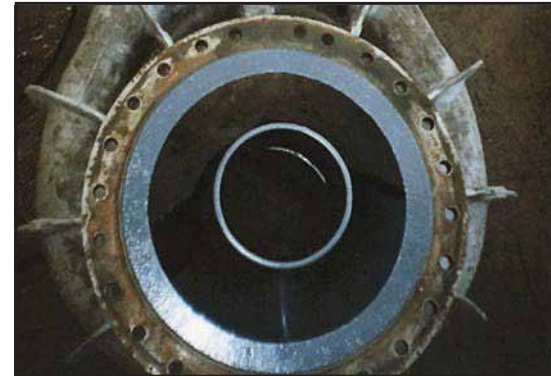
ARC 855 aplicado a la cubierta inferior.
