## Desafío

### Situación

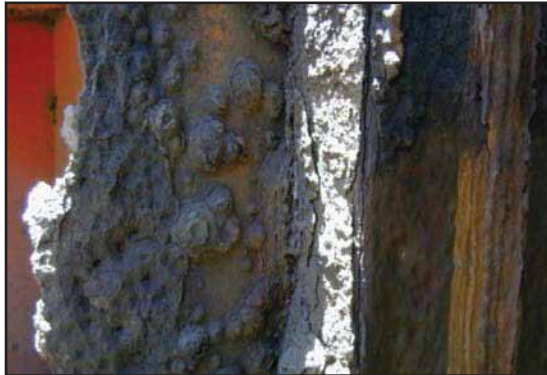
El ataque químico de vapores de Sulfato de Amonio provocaba ampollas prematuras y desprendimiento capas epoxica/uretano.

*Pintura que falló después de un año de operación.*

- Descontaminar la superficie.
- Chorro abrasivo Sa 2.5 hasta lograr un perfil angular de 75  $\mu$  (3 mil).

- Todas las superficies fueron recubiertas con dos capas de **ARC S1PW** en colores alternos con un total de DFT de 500-630  $\mu$ m (20-25 mils).

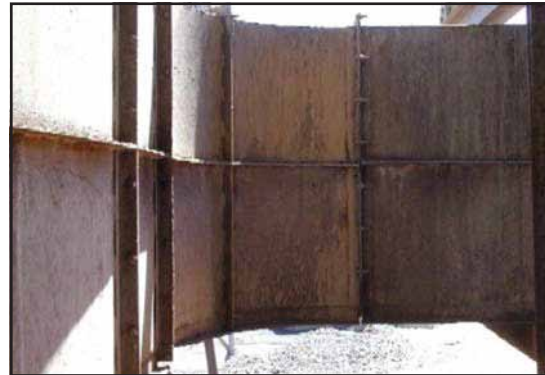
*ARC S1PW aplicado a los ductos exteriores.*

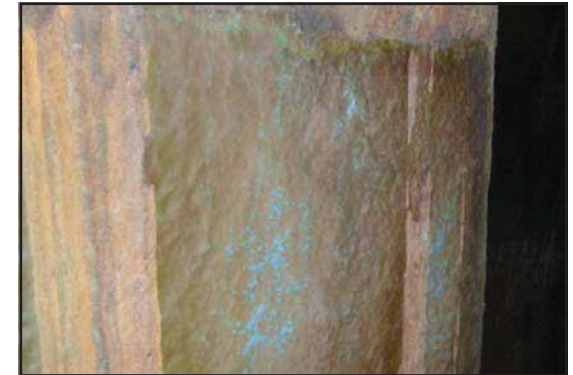
- Después de 18 meses en servicio, el recubrimiento no mostró ninguna otra señal de ataque .
- Algunas manchas que fueron removidas con hidrolavado.
- El cliente espera una duración de más de 5 años y ha reportado ahorros por US\$ 50.000.00 debido a la eliminación del mantenimiento anual.

*ARC S1PW después de un año de servicio.*
