Desafío

Se encontraron varias áreas con alta pérdida de metal al inspeccionar una bomba de agua salada que estaban afectando la eficiencia.

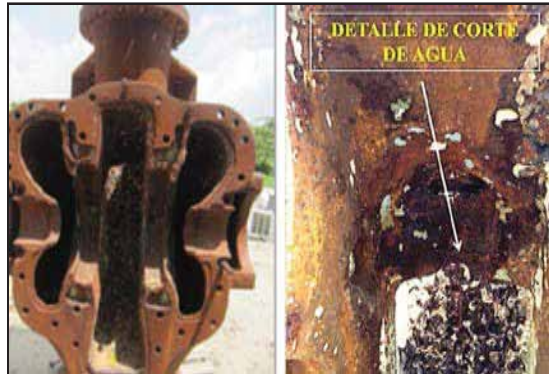
Las condiciones corrosivas mas el contenido de sólidos en el liquido bombeado, causan la corrosión y la erosión.

Inspección del cuerpo de la bomba.

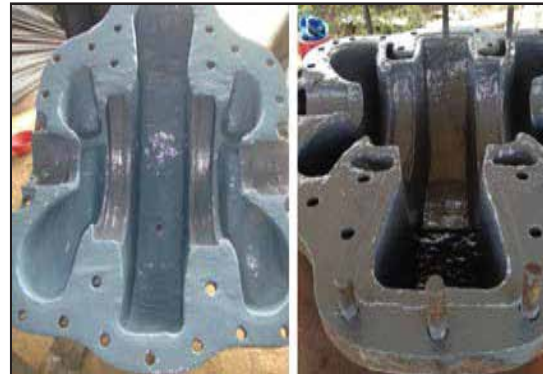
Reparación del cuerpo y la tapa.

- Limpiar con 338 SRH y agua caliente.
- Chorro abrasivo a Sa 2.5/75 - 125 μ (3 mil) perfil.

- Soldar una placa de metal en corte de agua y aplicar **ARC BX1*** @ 6 mm (250 mil).
- Aplicar **ARC 10** @ 2-4 mm (80 a 160 mil) en las bridas y maquinara a nivel.
- Aplicar **ARC 858** @ 3-8 mm (250 a 315 mil), con los asientos de los anillos desgaste moldeados.
- Aplicar **ARC S2** en dos capas @ 500-600 μ (20-24 mil) en todas las superficies internas.

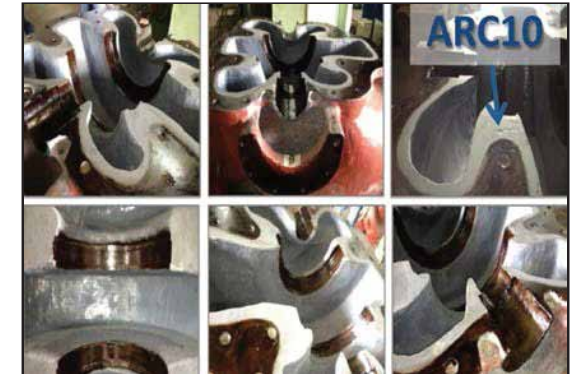
Reconstrucción y acabado final de la bomba.
