Desafío

Revestimiento de poliéster reforzado con estera de fibra de vidrio se fracturó y se desprendió del piso en el cuarto de mezclado de ClO₂ en la planta de blanqueado

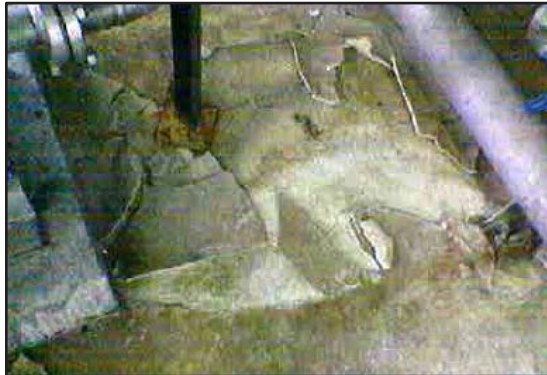
Derrames de ClO₂ a 15% de concentración

Revestimiento de poliéster reforzado con fibra de vidrio desprendido.

- Descontaminar superficies seguido de un acabado CSP3

- Reparar concreto dañado usando mortero de cemento con una pendiente de 2% hacia los drenajes
- Aplicar **ARC NVE Primer** seguido de dos capas de **ARC NVE VC** en 375-500μ (15-20)/capa

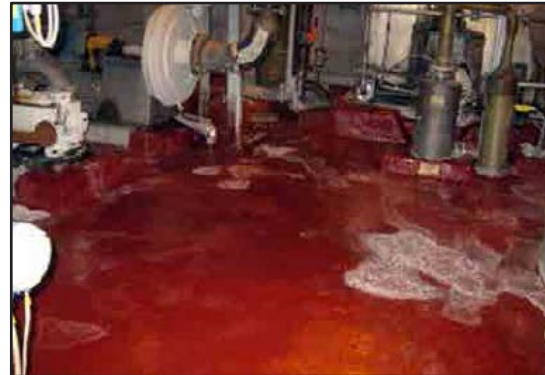
ARC NVE VC en servicio.

- Áreas recubiertas han estado en funcionamiento por más de 4 años

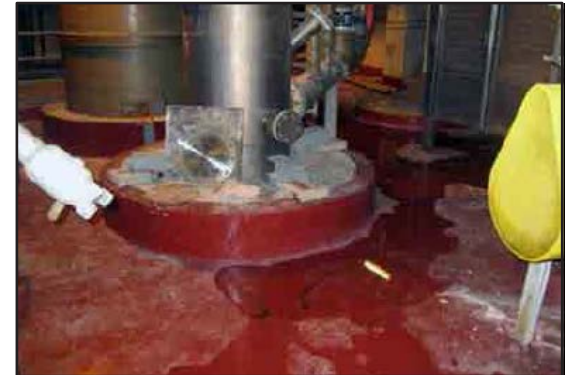
ARC NVE VC en servicio.
