Desafío

Situación

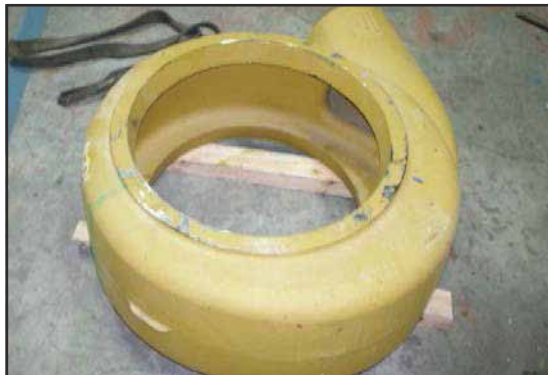
Nuevo cuerpo de la bomba antes de aplicar ARC.

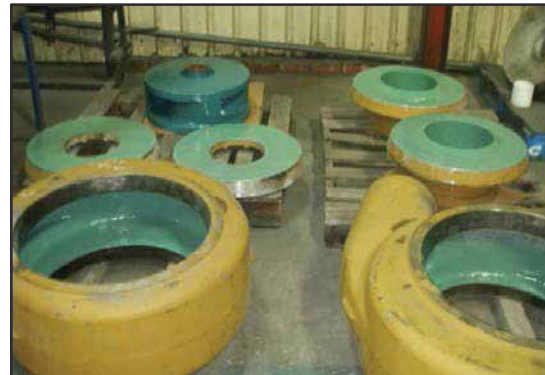
Dos bombas nuevas protegidas con ARC.

- Aplicación de 6mm ARC MX1 en el plato de succión desgastado y 3-4 mm de ARC BX2* para proteger la voluta.
- Capa final con ARC S2 para proveer una superficie de alto lustre y bajo coeficiente de fricción.

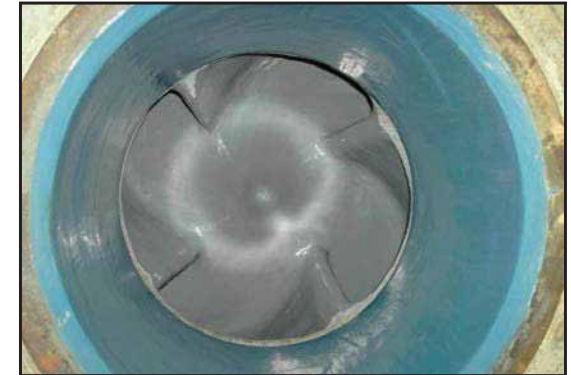
Aplicación terminada.
