Desafío

Objetivos

- Restaurar y mejorar la eficiencia del intercambiador de calor.
- Protección a corrosión y prevención de goteos.

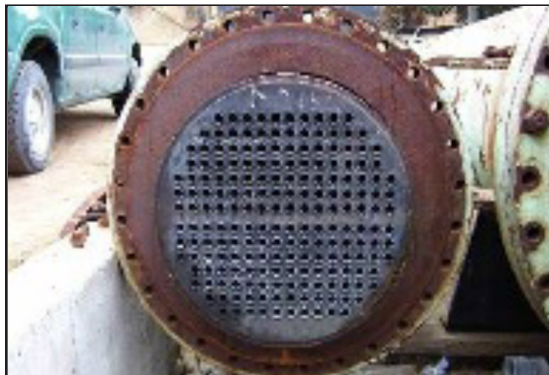
Corrosión bimetalógica severa debido a metalurgia distinta entre el cuerpo y los haces tubulares, aunado con agua fresca recirculante corrosiva.

Placa tubular corroída.

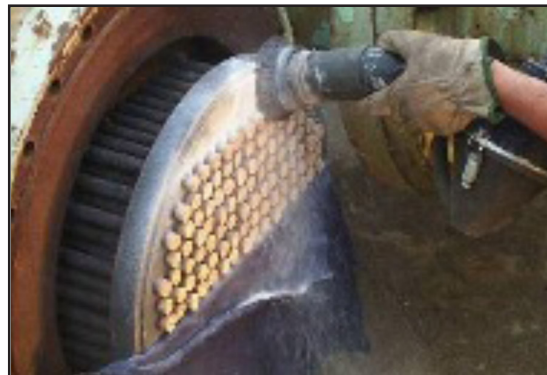
Preparación de superficie y protección de tubos.

- Limpieza a vapor a 100 bar (1400 psi) por etapas para probar y remover cloruros.
- Se Insertaron tapones para proteger los tubos.
- Chorro abrasivo al vacío a Sa 2,5 (SSPC- SP 5) con 75 μ (3 mil) de perfil angular.

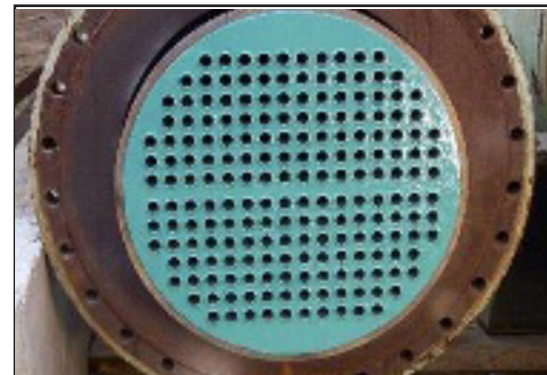
Placa tubular protegida.

- Se reconstruyeron las socavaciones con **ARC 858**.
- Se aplicaron 2 capas de **ARC S2** para un EPS total de 1500 μ (60 mils).
