Desafío

Corrosión en la válvula debido a la falla del recubrimiento previo de caucho, se tornan en fugas y multas ambientales por un total de más de \$200.000

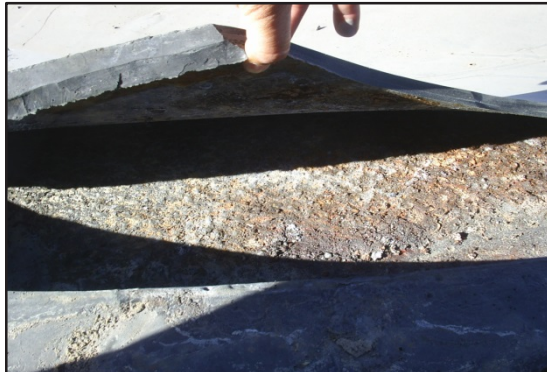
Vapores de H₂SO₄ al 15 % y 50°C (120°F), bajo presión de vacío de 1bar (14.5 psi), atacaron el recubrimiento de caucho

Desprendimiento y corrosión sub-laminar.

- Remoción del recubrimiento de caucho con UHPWB a 2.6 00 bar (40.000 psi)
- Limpieza abrasiva Sa 2,5 con 75 μ (3 mil) de perfil de anclaje

1. **ARC 858** usado para reconstruir zonas con picaduras en cuerpo y disco
2. Uso de **ARC BX2*** para resistencia a la abrasión en el disco de la válvula
3. Capa final de terminación con **ARC S4+**

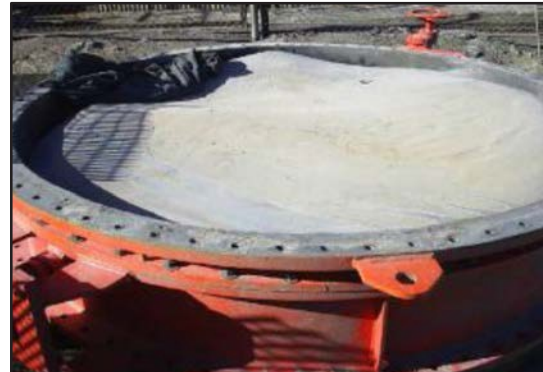
Disco antes de la remoción del caucho.

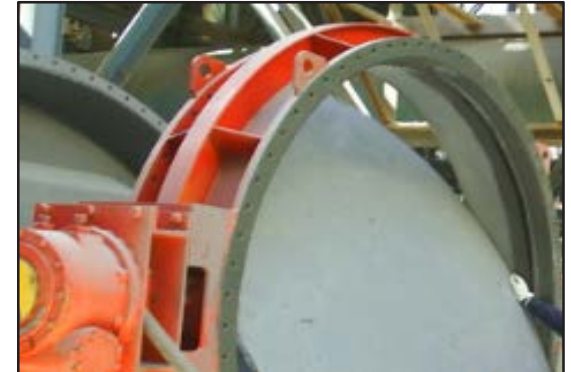
Resultados inspección después > 18 Meses

- Eliminación de fugas *Logrado*
- Protección a largo plazo *Logrado*
- Evitar mantenimiento repetitivo: *El* **Logrado**

Válvula completada con capa final de **ARC S4+**.
