Desafío

Desprendimiento del caucho de los conos hace que se obstruya el sistema aumentando los ciclos de reparación cada 3 meses

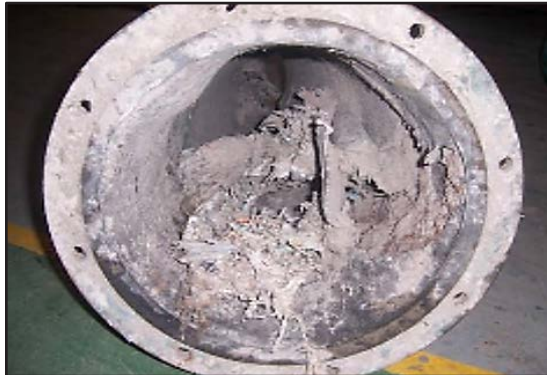
Los revestimientos de caucho se desprenden en la junta superior debido al flujo abrasivo

Revestimiento de caucho a los 3 meses.

- Remover revestimiento de hule y limpiar con vapor a 100 bar (1400psi)
- Granallar a Sa 2,5 de limpieza y 75µ (3mil) de perfil angular

- Reconstruir área afectada con **ARC 858**
- Moldear revestimiento a 18mm (¾ ") con **ARC MX1** para igualar el grosor del revestimiento de caucho
- Aplicar 1 capa de **ARC 855** en EPS: 0,75mm (30 mil)

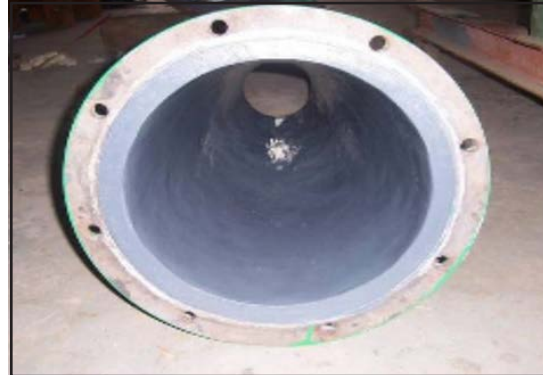
Cono de salida reparado.

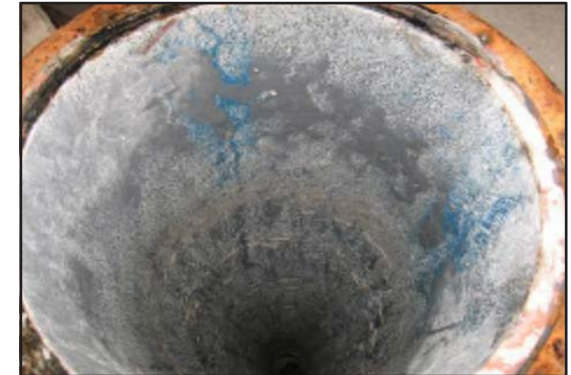
Incremento 12x de MTBR+ (> 36 meses)	
Costos anuales con caucho (x4)	\$ 4.800
Reparación ARC anualizado	\$ 1.500
Ahorro anual por cono	\$ 3.300

Inspección a los 12 meses, cono funciona perfecto.
