Desafío

Aspas de ventilador-torre de enfriamiento, requerían aplicación de un recubrimiento resistente a erosión con bajo coeficiente de fricción, para reducir la acumulación de polvo y prevenir ingreso de humedad

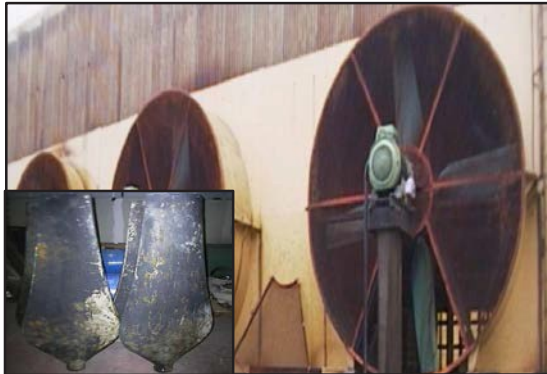
El daño en las aspas conducía a la penetración de humedad afectando el balanceo y la integridad estructural

Aspas del ventilador dañadas.

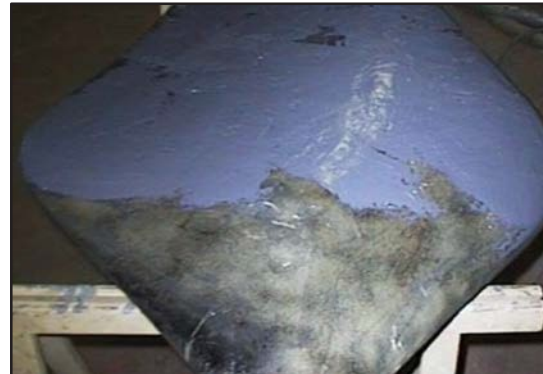
Uso de malla de fibra de vidrio como refuerzo.

- Imprimación suave y parcheo con **ARC 858** y tela de fibra de vidrio*
- Aplicación de 2 capas de **ARC S2** a 250-375 μ (10-15 mil) por capa
- *La tela de fibra de vidrio sirve como una malla de refuerzo para el recubrimiento.*

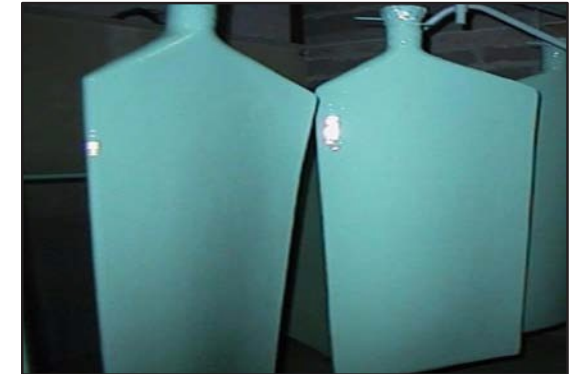
Aspas restauradas con **ARC 858** y **ARC S2**.
