## Desafío

Recubrimiento original limitado a instalarse solamente en la fábrica, reparaciones en el campo son muy difíciles. Los tiempos de entrega requeridos son 3-6 semanas por reparación.

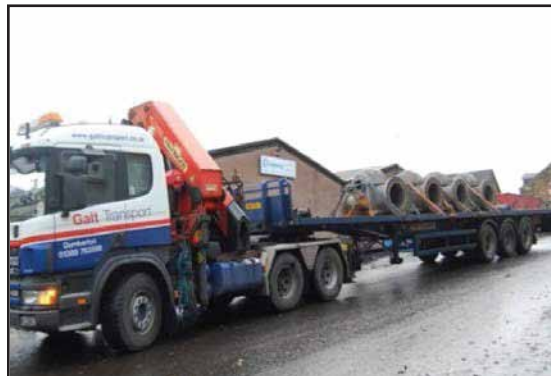
El recubrimiento original de epoxi adherido por fusión (FBE) requiere un precalentamiento de la pieza a 450°F (220°C).

Bombas enviadas para recubrir.

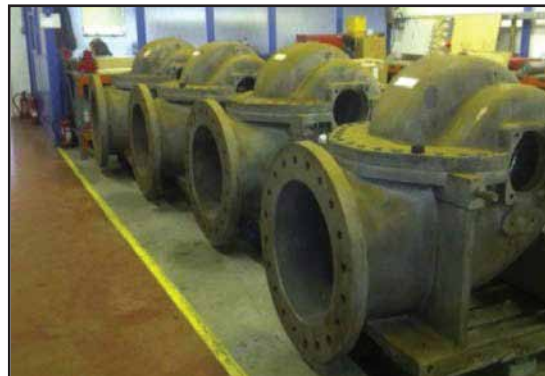
Bombas granalladas a la espera de recubrimiento.

- Granallado a Sa 2.5 con 75  $\mu$  (3 mil) perfil angular

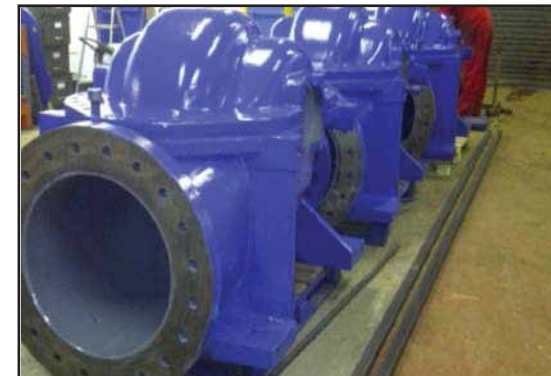
Bombas recubiertas interiormente con ARC S2 y ARC S1PW exteriormente. Capa final resistente a rayos UV.

- Aplicar dos capas ARC S2 @ 500  $\mu$  (20 mil) en el interior.
- Aplicar una capa ARC S1PW @ 250  $\mu$  (10 mil) en el exterior.
