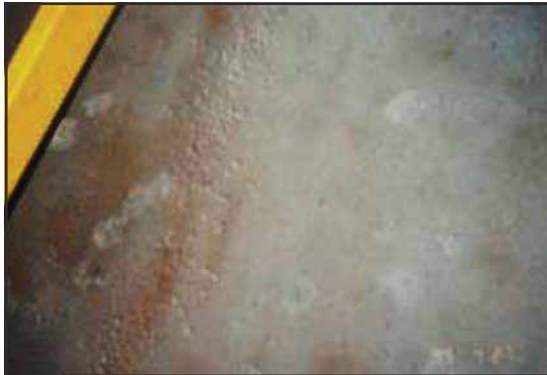
Falla del revestimiento de alquitrán de hulla dio como resultado corrosión por picadura en cara de la compuerta. La corrosión impidió a las compuertas actuar y sellar correctamente. La fuga por debajo del canal del vertedero forma hielo en meses de invierno.

Corrosión Galvánica

Corrosión y picadura sobre la compuerta de vertedor.
