Desafío

Flujo turbulento daña álabes estacionarios, creando zonas de cavitación que afectan la eficiencia de la turbina. Reparación con soldadura costosa involucra tiempos de parada extensivos y resultados pobres

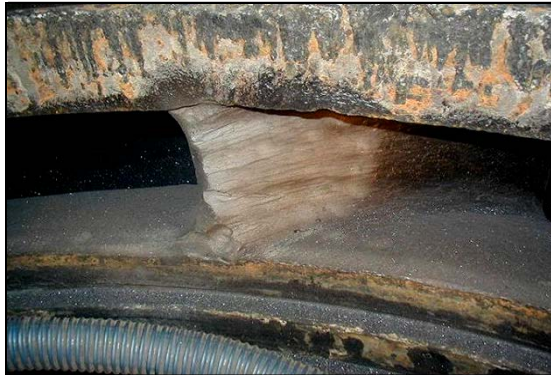
Pérdida de metal debido a solidos abrasivos en el agua

Alabe estacionario granallado.

- Limpieza con agua de alta presión a 100 bar (1400 psi)
- Granallado con equipo de circuito cerrado a Grado Sa 2,5 y 75 μ (3 mil) perfil de rugosidad

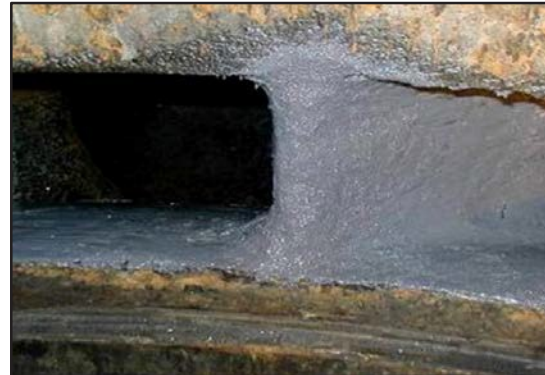
Reconstrucción con **ARC 858** y **ARC BX2**.

1. Aplicación de **ARC BX2*** para llenar socavaciones > 3 mm (120 mil) de profundidad
2. Aplicar **ARC 858** como capa de nivelación a 500 μ (20 mil)
3. Acabado con 2 capas de **ARC S2** a 250 μ (10 mil) cada una

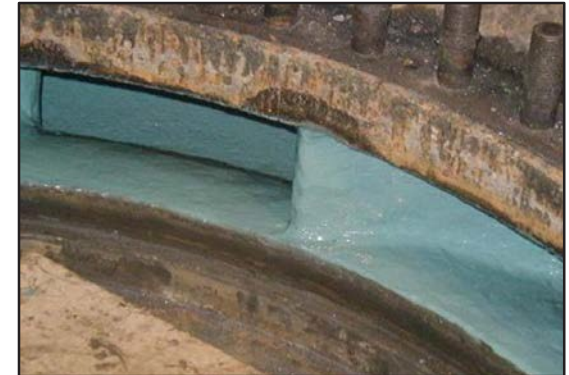
Dos capas de acabado con **ARC S2**.

- La aplicación de **ARC** es 80% más rápida que relleno con soldadura (3 días versus 10 días)
- Superficie reconstruida redujo la turbulencia del flujo de agua
- Incremento de la eficiencia y los tiempo de operación
- Tiempo de operación continua extendiéndose hasta 18 meses
