Soldadura de alta dureza no llega al periodo de mantenimiento de 12 meses

- Restaurar y proteger tornillo de transporte de la abrasión y mejorar confiabilidad
- Eliminar necesidad de utilizar soldadura en toda el aspa

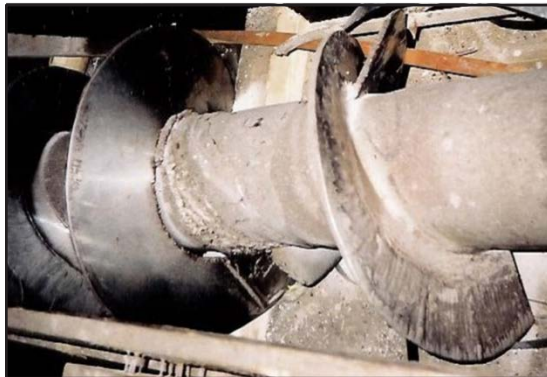
Abrasión severa de la corteza con 10% de arena en eje central y aspas

Tornillo afectado por abrasión.

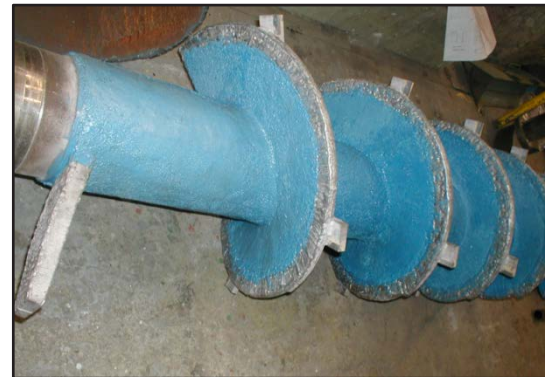
ARC MX1 y soldadura en las puntas.

- Granallar a Sa 2,5 con 75 μ (3mil) de perfil de superficie

- Aplicar **ARC MX1** a 6mm ($\frac{1}{4}$ ") a las caras de las aspas y al eje
- Reforzar las puntas de las aspas con soldadura endurecida

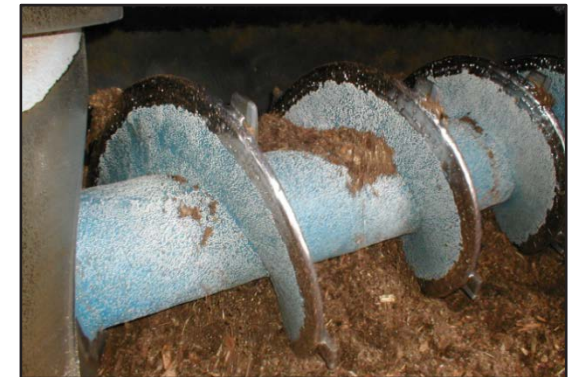
- Ciclo de mantenimiento aumentó de 12 a más de 72 meses
- Costos estimados evitados en 72 meses por tornillo \$ 27.000

Después de 12 meses funciona perfecto.
