## Desafío

### Problema

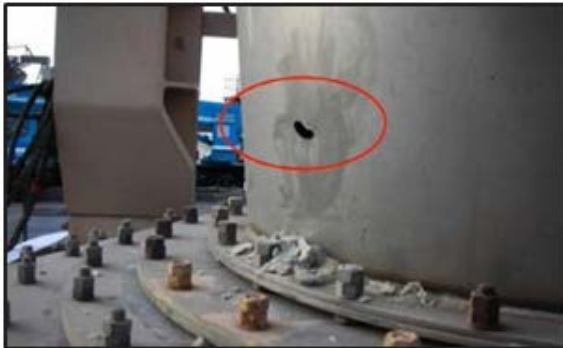
Capacidad de carga de chute de escoria granulada se redujo por falla del revestimiento de caucho debido al desgaste abrasivo. Los materiales y los costes laborales para reemplazar chute superaron presupuesto de mantenimiento

Severa abrasión por paso de escoria granulada descargada a través de la rampa ha ocasionado agujeros en caucho y cuerpo del chute de carga

Escoria granulada crea agujeros en el chute de carga.

Chorro abrasivo al grado Sa 2,5 con 100 micras (4 mil) perfil angular

1. Aplicar **ARC MX1** 6 mm ( $\frac{1}{4}$ " ) a las 3 secciones superiores de la tolva con mayor desgaste
2. Capa final de acabado con **ARC S2**

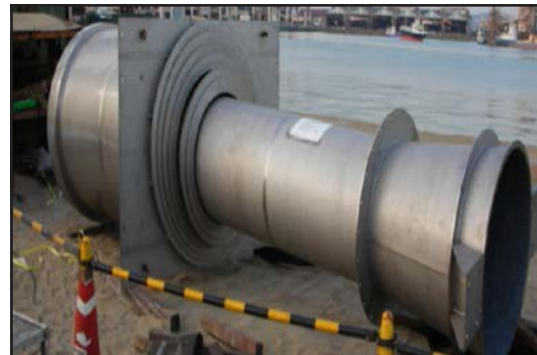
Chute telescópico de escoria granulada en el muelle de descarga en acería.

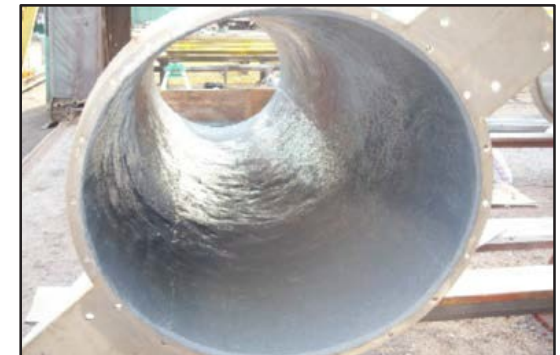
Sección del ducto de escoria terminado.
