## Desafío

Una bomba de funcionamiento ineficiente requiere parada no programada bimensual para reemplazar la placa de desgaste. Los costos anuales fueron de \$ 21K por año.

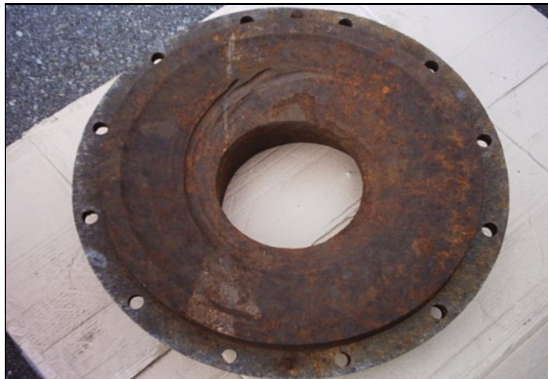
El desgaste abrasivo de la placa de desgaste de la bomba por lodo ferroso es una fuente clave de la ineficiencia.

Placa desgastada de la bomba.

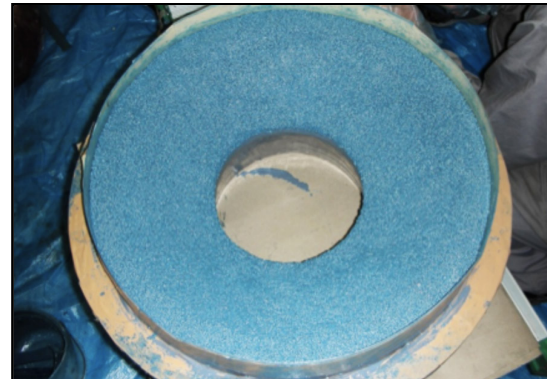
Placa reparada.

- Desbastar 1/4" (6 mm) de placa de desgaste.
- Aplicar arenado abrasivo al grado Sa 2,5 con 3 mil (75 μ) perfil angular.

- Aplicar **ARC MX1** y mecanizar a tolerancia exacta utilizando herramienta de diamante.

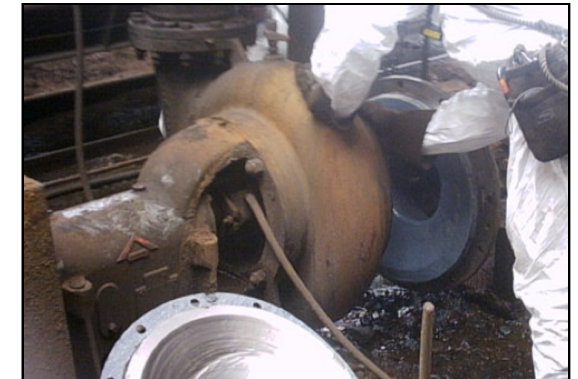
Instalación de la cubierta revestida con la cubierta dañada en primer plano.
