Desafío

Objetivo

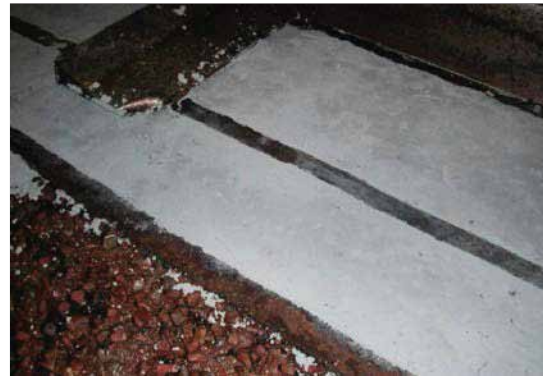
Ácidos agresivos y corrosivos provenientes de la lixiviación de la corteza atacaron el concreto mal protegido.
Materiales de parcheo anteriores fallaron.

Piso dañado

- Chorro de agua a alta presión, 600 bar (8,500 psi)
- Descontaminar con IMS II y enjuagar.

- Imprimir con **ARC 797** para promover la adherencia.
- Capa final con **ARC 791** para proteger a la carga, la abrasión por deslizamiento y ataque químico.

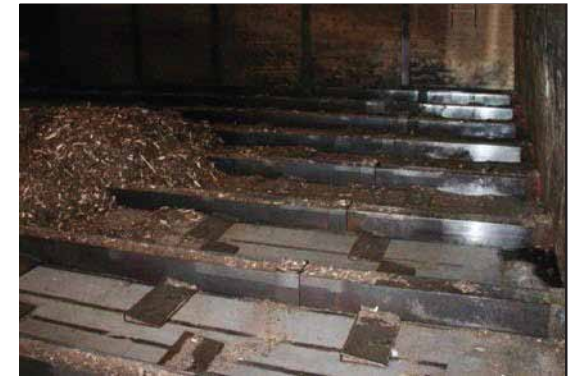
Después de tres años la aplicación esta en perfecto estado
