Desafío

El atascamiento de desechos ácidos corroen las mangas de concreto de las bombas, causando la pérdida de eficiencia de las mismas. Se requieren tres bombas para manejar la corriente de los efluentes.

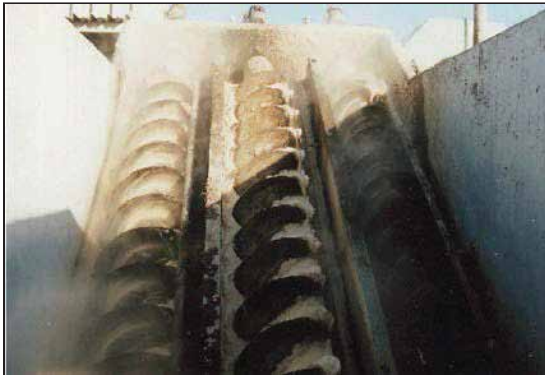
Tres bombas de efluentes en operación antes del recubrimiento

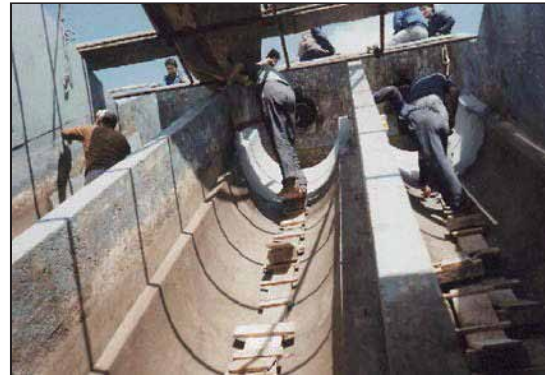
ARC 791 aplicado con la correcta preparación de superficie

Concreto fue preparado con chorro abrasivo y reconstruido con concreto acrílico de rápido curado.

- Imprimir con **ARC 797** para tener adherencia.
- Aplicar **ARC 791** y dar acabado.
- Nota: Los tornillos fueron instalados 18 horas después de la aplicación del recubrimiento.

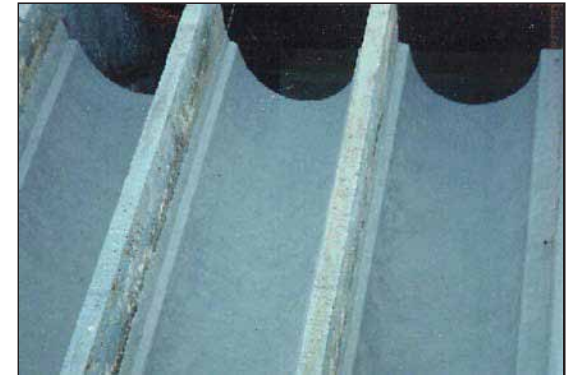
Los tres canales de la bombas reparados con ARC 791
