## Desafío

Proteger y detener la pérdida de metal en los silos de carbón corroídos, lo cuál redujo el espesor de la pared y requirió de un reemplazo completo

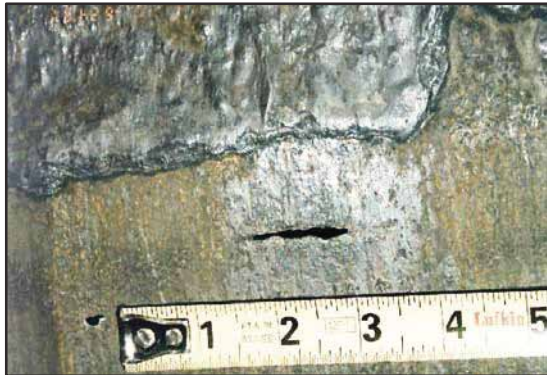
Falla catastrófica de recubrimiento de HDPE deja expuesto el metal al desgaste, corrosión agresiva y abrasión por el ataque del carbón con alto contenido de azufre.

Abrasión y corrosión causaban daños pasantes en muchas áreas del silo.

- Recubrimiento HDPE removido y limpieza con chorro abrasivo a Sa 2.5 con 75  $\mu$  (3 mil) de perfil angular.

- ARC 858 se aplicó a todos los cordones de soldadura y áreas picadas.
- Se aplicaron dos capas de revestimiento cerámico ARC 855, quedando un espesor final de 750-1000  $\mu$  (30-40 mil).

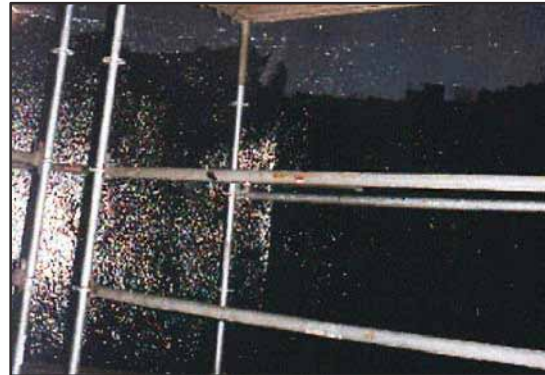
Aplicación de la primera capa de ARC 855.

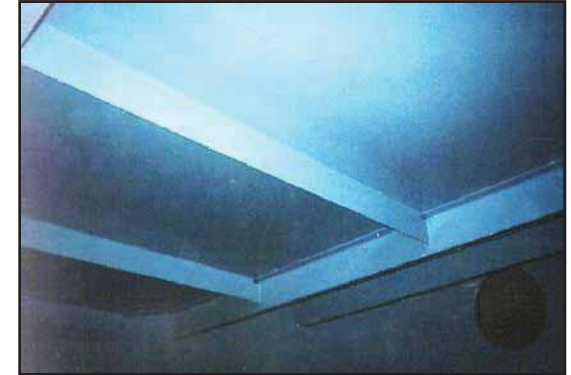
Techo y porción superior de los silos terminados.

1995 - Primer silo recubierto. Inspección del primer silo después de dos años no mostro signos de corrosión. El cliente ordenó la solución ARC para tres silos más.
