Desafío

Objetivo

- Proveer una alternativa al recubrimiento de caucho.
- Realizar una reparación in situ de las tuberías de agua de enfriamiento de grandes diámetros.

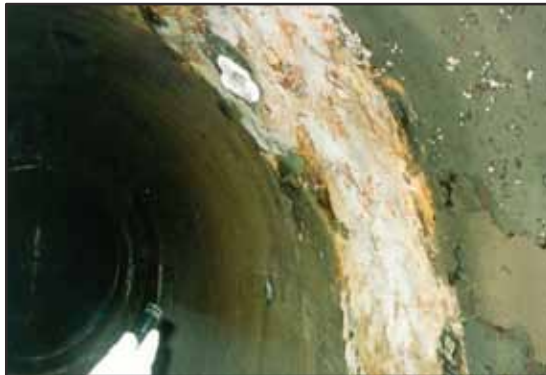
Debido a las fallas del recubrimiento de caucho existente, las tuberías de enfriamiento se corroen y están en peligro de ruptura.

Corrosión significativa en las áreas donde falló el caucho.

- Se aplicó **ARC 858** a todas las picaduras y áreas profundamente corroídas.
- Se aplicaron dos capas de **ARC 855** recubrimiento cerámico a EPS de 900 μ (38 mil) a la tubería existente y las secciones reemplazadas.

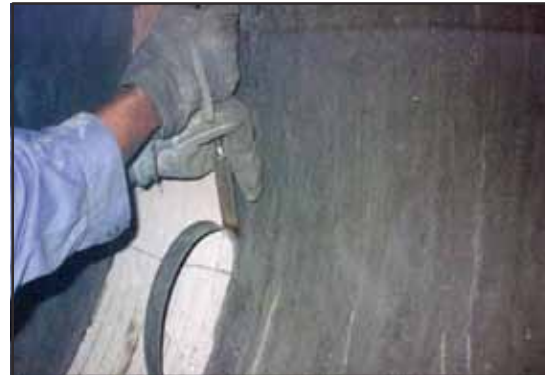
Removiendo el recubrimiento de caucho antes de la limpieza.

- Remover caucho.
- Remover contaminantes usando limpiadores base agua.
- Granallado a Sa 2.5 con 75 μ (3 mil) perfil.

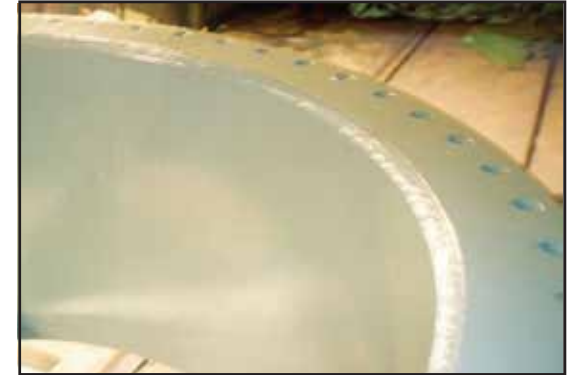
Nuevos tramos de tuberías granallados y recubiertos con ARC 855, a 900 μ (35 mil).
