Desafío

Desempeño de bomba disminuye en 30% después de 5,000 horas de operación, ocasionando bajo flujo al reactor. Producción de planta reducida.

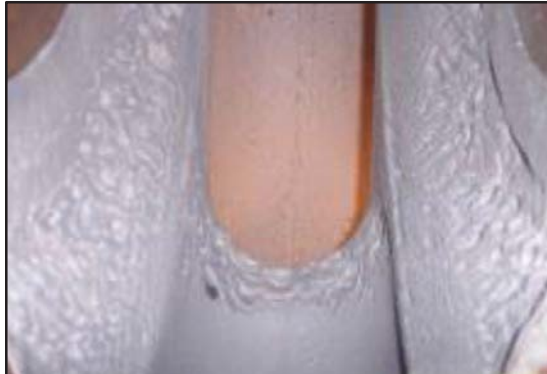
Lodo de alúmina hidratada con alto pH, desgasta bomba de hierro dúctil

Carcaza de bomba preparada.

- Descontaminar superficie
- Granallado hasta obtener grado Sa 2,5 con 75 μ (3 mil) perfil angular

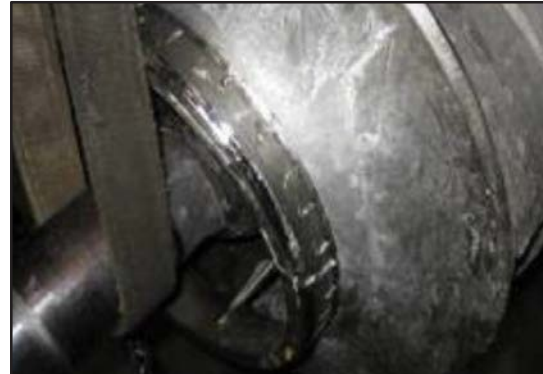
Impulsor preparado.

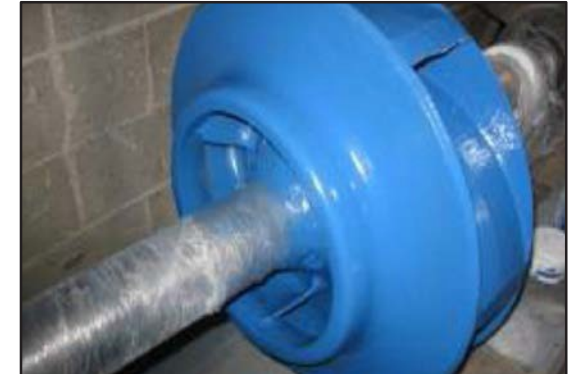
Impulsor protegido con **ARC 855**.

- Aplicar **ARC MX1** en áreas con abrasión severa a 12 mm (500 mil)
- Aplicar 2 capas de **ARC 855** a 1500 μ (60 mil)
