Desafío

La contaminación por el envejecido revestimiento de caucho creó problemas de calidad del agua que impactaron en el equipo de generación de vapor.

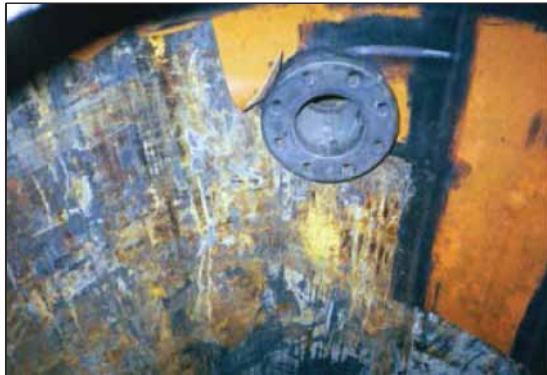
El revestimiento envejecido de caucho vulcanizado lixivia azufre en el agua desmineralizada.

Remoción del recubrimiento de caucho en progreso. La formación de ampollas es visible.

- Remover el recubrimiento de caucho con agua a alta presión.
- Limpieza abrasiva a Sa 2,5 con 75 μ (3 mil) de perfil angular.

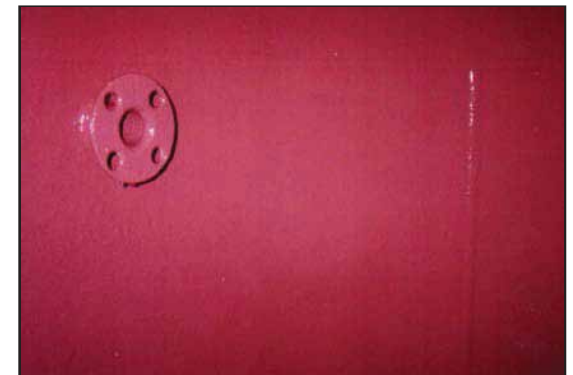
Después de una adecuada preparación de superficie, el ARC S4+ fue aplicado en un sistema de 2 capas.

- Aplicar **ARC 858** hasta nivelar la superficie.
- Aplicar 2 capas de **ARC S4+** para un total EPS de 630-750 μ (25-30 mil).
