Desafío

Las baldosas rotas por abrasión y corrosión sobre el acero estructural, requiriendo trabajo de soldadura cada 12 o 14 días. En paradas de mantenimiento de 12 horas se hacen parcialmente estos parches.

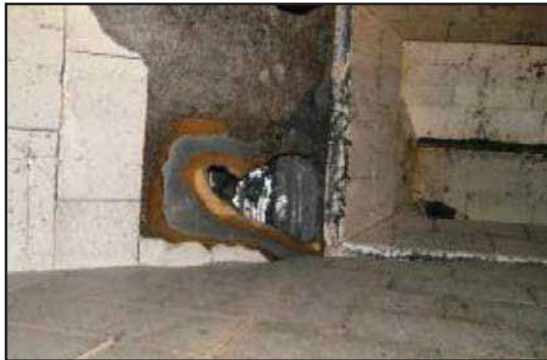
La falla de las baldosas cerámicas frágiles debido al impacto de partículas de carbón hasta 10 cm (4") de diámetro.

Falla de la línea de chutes después de 4 meses de haber reparado con parche de soldadura.

- Al metal expuesto se soldó un parche.
- Granallado con Sa 2.5 hasta lograr 75 μ (3 mil) de perfil angular.

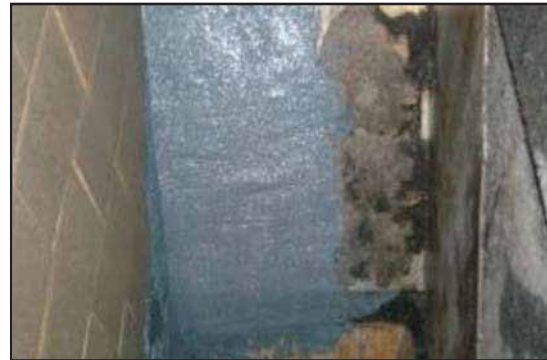
Aplicación de compuesto ARC MX5.

- Aplicar **ARC MX5** @ 3-5 mm (120-200 mil) al metal hasta nivelar a la altura de las baldosas cerámicas.
- La reparación total se realiza completa en menos de 12 horas. Menor al turno disponible.

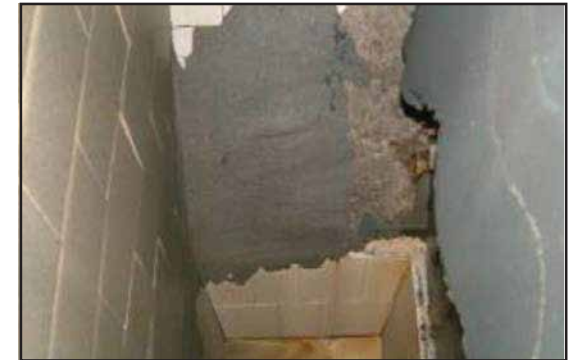
- Vida útil de la baldosa cerámica: 4-6 meses
- Vida útil del parche soldado: <4 semanas
- **Vida útil de la reparación con ARC MX5: >7 meses**

ARC MX5 después de 7 meses y permite reparación posterior.

Debido al éxito logrado con la aplicación, el cliente usó los recubrimientos ARC como parches de reparación de emergencia para todas las baldosas, la parrilla de descarga en la línea y los chutes de recibo.
