Desafío

Falla en la losetas y delaminación del concreto subyacente contaminan la pasta. Parada para reparos de sólo 72 horas

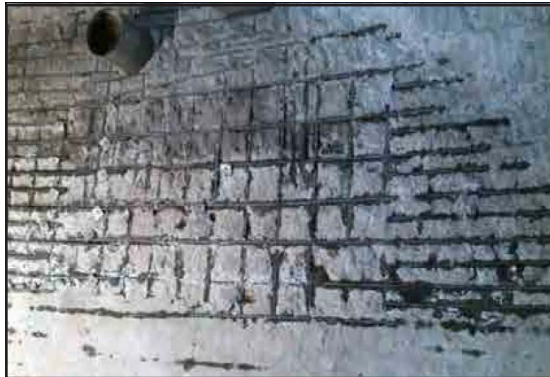
Pasta blanqueada caliente ataca el mortero y las líneas frágiles facilitando la delaminación de las losetas y el ataque al concreto subyacente

Pared del cajón después de remoción de losetas y granallado.

- Remover losetas antiguas, después granallar superficie y barras de refuerzo a CSP 3/CSP 5

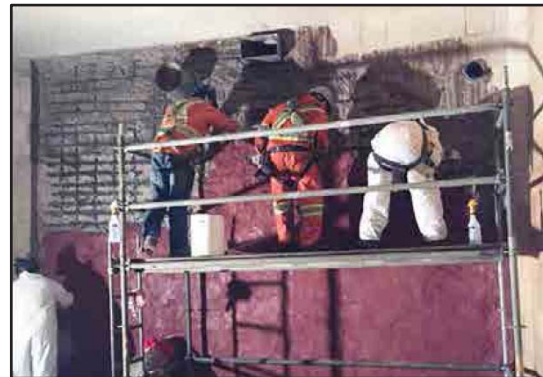
Aplicación del revestimiento **ARC NVE**.

- ARC NVE Primer** aplicado seguido de 3 capas de **ARC NVE Capa Superior** a 3-5mm (120-200mil) por capa. EPS total 9-12,5mm (300-360mil)
- Capa de velo final de **ARC NVE VC** aplicada a 375-500µ (15-20mil)

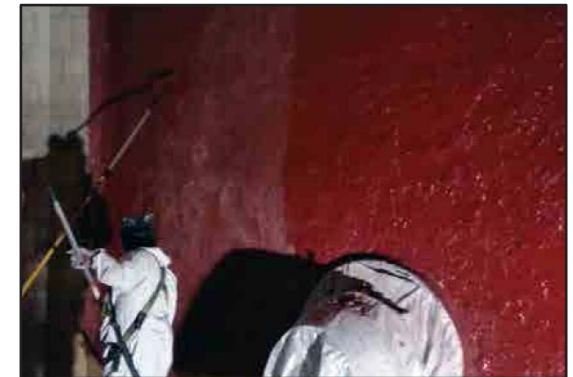
Aplicando capa de sellado con **NVE VC**.
