Corrosión severa a fosa revestida con losetas anti ácidas que fallaron, resultando en fugas y multas ambientales

Fosa en complejo petroquímico.

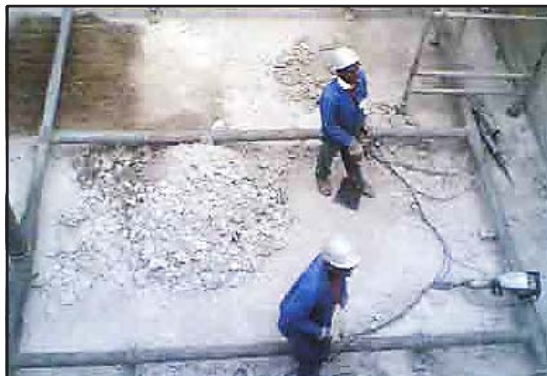
Preparación de superficie.

- Ladrillos y concreto afectados fueron removidos
- Superficies fueron limpiada con chorro abrasivo y con alcalinos

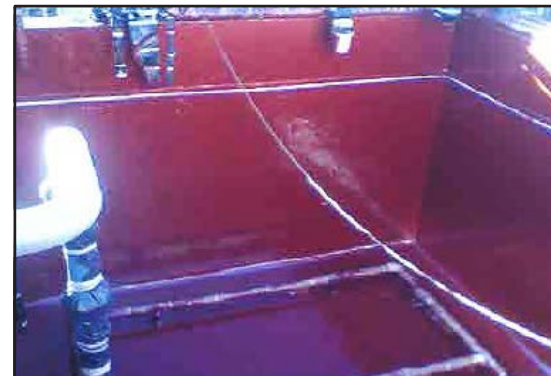
Aplicación finalizada con **ARC CS4**.

- Mortero de cemento usado para nivelar la superficie del concreto afectado
- Todas las superficies fueron recubiertas con 2 capas de **ARC CS4** a 375-500µm (12-15mil) por capa
