Desafío

Válvula con grietas y fugas requería remplazo. Para reparar y drenar el tanque, se necesita detener la planta

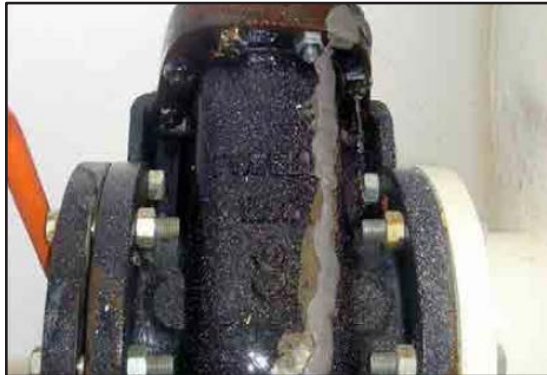
Envejecimiento

Fuga de la válvula controlada.

- Se instalaron reparaciones para detener las fugas temporalmente
- Exterior de la válvula fue preparada mecánicamente a SP11 (metal blanco)

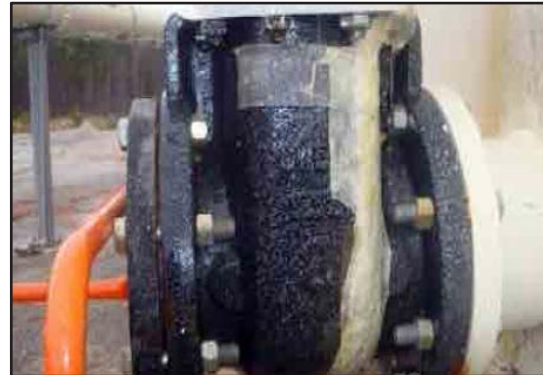
Malla de refuerzo siendo aplicada.

- ARC 5ES fue presionado sobre la grieta para detener la fuga
- Dos capas alternas de ARC 5 y malla de refuerzo fueron aplicadas sobre la grieta

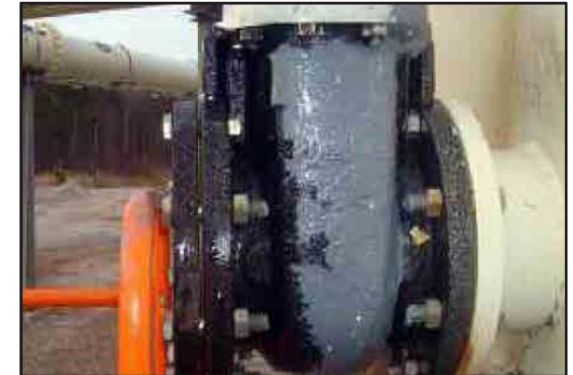
Válvula Reparada.

- Reparaciones tomaron 3 horas sin sacar el tanque de operación
- El tanque estuvo en servicio por 6 meses, hasta que se pudo reemplazar la válvula durante parada programada
