Desafío

Situación

Codos recubiertos de caucho se taponaban con yeso y se desgastaban en menos de 6 meses requiriendo tiempo de parada para remplazar

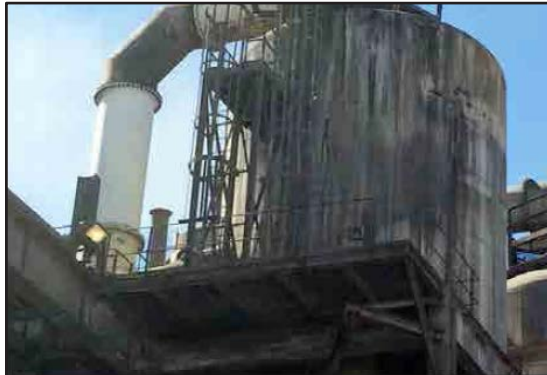
El flujo contiene yeso y ácido fosfórico altamente corrosivo

Enfriador rápido con escape.

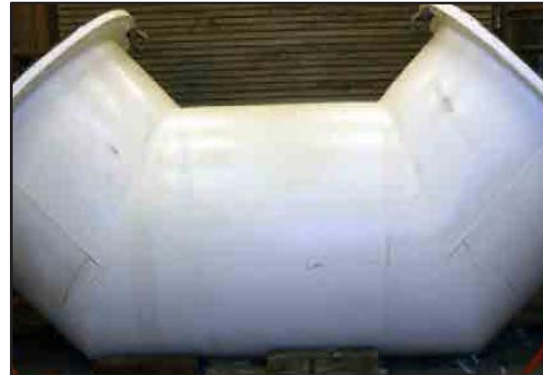
Codo del escape en el taller.

- Remover recubrimiento de caucho
- Granallar a 2,5 con 75µ (3mil) de perfil angular

- Aplicar **ARC T7AR** a 6-9mm (240-360mil)
- Aplicar capa de velo de **ARC T7AR**

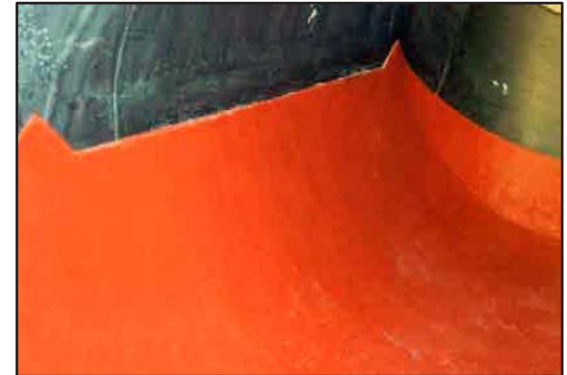
Unidad reparada lista para instalar.

- Acumulación de yeso se redujo en 80%
- Codos duraron 6 meses y la región de alto desgaste localizado fue reparada a costo nominal
- En futuros codos se aumentará espesor para extender MTBF* a más de 12 meses
