Desafío

La producción en la mina impactada por desempeño insuficiente en las bombas la cuales deben alcanzar 300m³/hora.

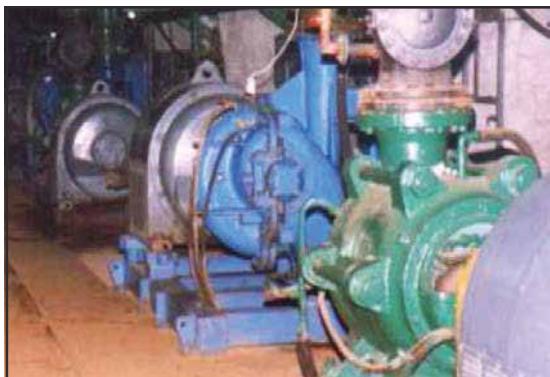
Los gases causan corrosión de las superficies metálicas expuestas. Acumulación de polvo provoca desbalance y vibración.

Banco de bombas de achique.

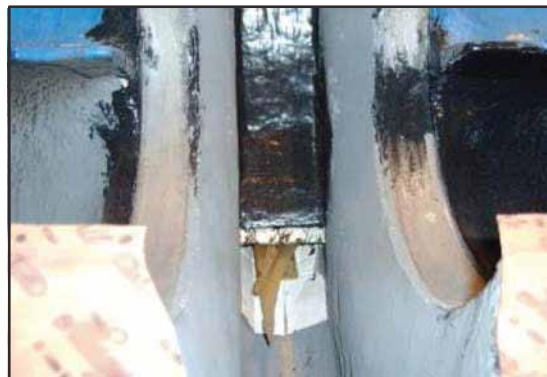
Bombas reconstruidas con ARC 858, MX2 y 855

- Limpieza abrasiva Sa 2.5 con 75 µm (3 mil) de perfil de anclaje.

- Aplicar **ARC 858**, para reconstruir la bomba a sus tolerancias originales la carcasa y el impulsor afectados por abrasión y erosión.
- Aplicar **ARC MX2** en zonas de alto desgaste para soportar abrasión por solidos suspendidos.
- Capa final con **ARC 855** para mayor resistencia a corrosión y mejorar la eficiencia en el flujo.

Después de reparadas las bombas llegaron al 94% de su eficiencia original con 3% menos consumo de energía.

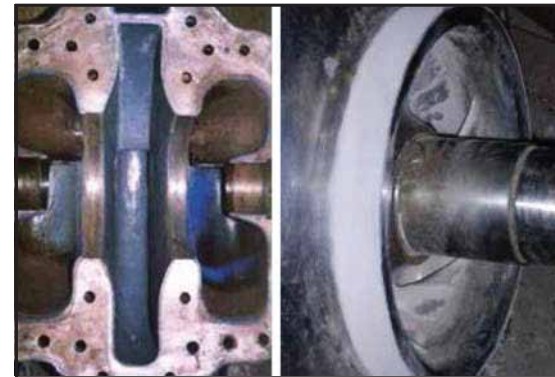
Secciones recubiertas de la bomba.
