## Desafío

## Solución

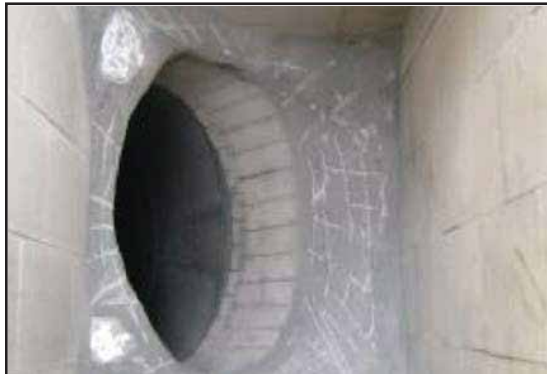
Losetas cerámicas duran 4-6 meses antes de que se craqueen y desprendan. El metal se expone y requiere soldadura antes de instalar losetas nuevas. El material para emparchar usado dura menos de 7 días.

Las losetas cerámicas se fracturan por impacto de trozos de carbón de hasta 10 cm de diámetro. Agua de lavado ácida corroe al acero.

*Daño de las losetas existentes causan paradas no programadas y pérdidas de producción.*

- Remover con disco abrasivo el epóxido cerámico residual.
- Descontaminar la superficie con (MEK).
- Dar rugosidad con piedra de amolar.

- Aplicar **ARC MX5** a 3-5 mm (120-200 mil) en el acero hasta cubrir las losetas.
- Aplicar **ARC S2** a 300 μ (12 mil).

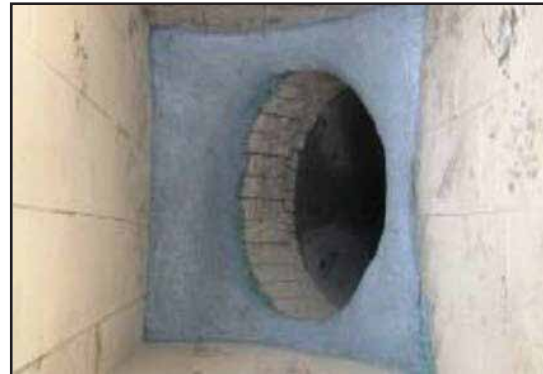
*Instalación de ARC MX5.*

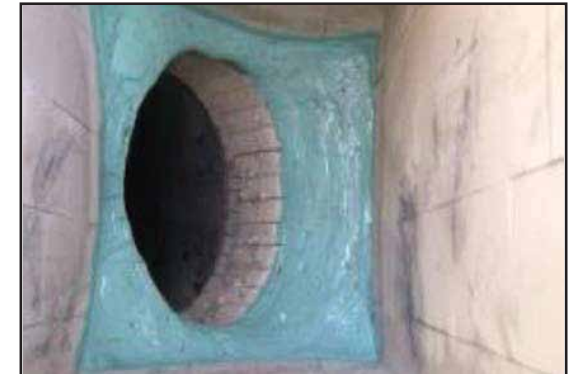
*ARC MX5 y ARC S2 curan rápidamente, permitiendo pronto retorno a servicio.*

- Reparación con ARC completada en 8 horas.
- La solución con ARC provee más de 6 meses de servicio antes de pequeñas reparaciones puntuales.
- Debido al éxito, el cliente ha seleccionado los recubrimientos ARC como sistema de parcheo para todas las líneas y tolvas revestidas con losetas cerámicas.
