Desafío

Situación

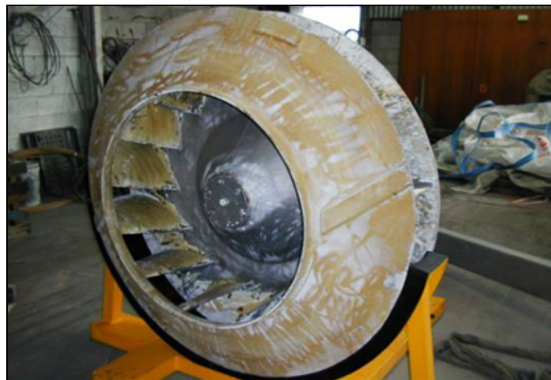
Desprendimiento del recubrimiento erosión corrosión. La acumulación de polvo causo desbalance y falla prematura de los rodamientos.

Los gases causan corrosión de las superficies metálicas expuestas. Acumulación de polvo provoca desbalance y vibración.

6 meses de erosión y acumulación.

- Se removió por completo el recubrimiento viejo.
- Limpieza superficie.
- Chorro abrasivo a Sa 2,5 (SSPC- SP 5) con 75 µ (3 mil) de perfil angular.

- Se aplicó **ARC 858** en las zonas desgastadas .
- Se aplicó 2 capas de **ARC SD4i** para un espesor de película seca final de 60 mil (1,5 mm).

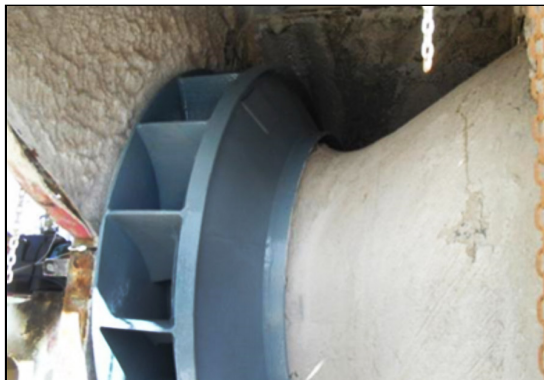
Ventilador instalado recubierto con ARC.

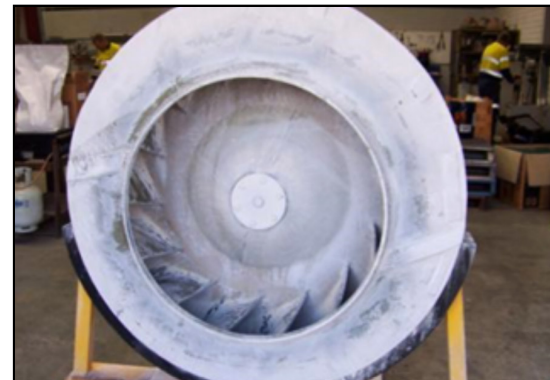
- Virtualmente sin acumulación a los 6 meses.
- La vibración ya no es problema, se extendió la vida operativa del rodamiento. Sin erosión ni corrosión a los 6 meses.
- De vuelta en servicio 1 hora después de la inspección. Actualmente las inspecciones son anuales, antes eran semestrales.

Inspección a 1 año, puesto de vuelta en servicio.
