Desafío

Pérdida de la eficiencia y reducción de la capacidad de bombeo después de 1 año en servicio.

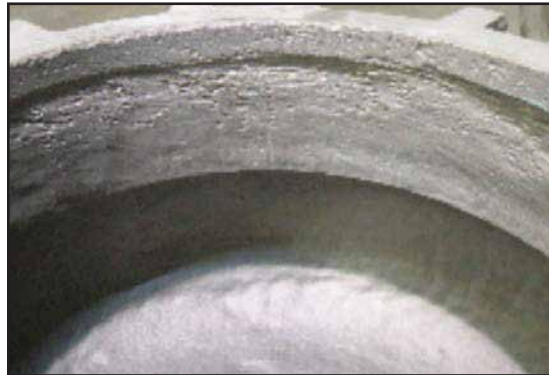
- La erosión de la arena de las aguas residuales y la corrosión estaba degradando la metalurgia.

Carcasa en operación antes de recubrir.

- Lavado a presión y descontaminar superficies.
- Granallado a Sa 2.5 con 75 μ (3.0 mil) perfil angular.

- Aplicar 2 capas de ARC 855 a nuevo impulsor.
- Balanceo dinámico del impulsor después de recubrir.
- Reconstruir todos los demás componentes con ARC 858.
- Aplicar 2 capas de ARC S2 de 250 μ (10 mil) sobre la superficie.

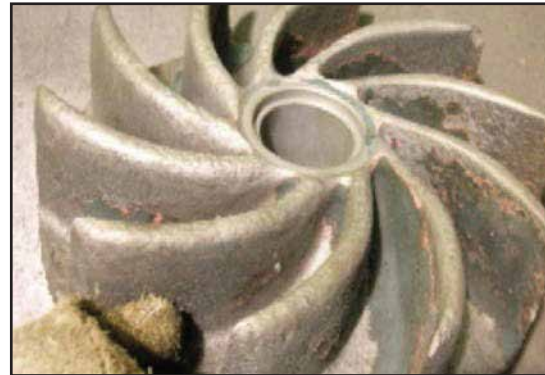
Superficie del impulsor antes de recubrir.

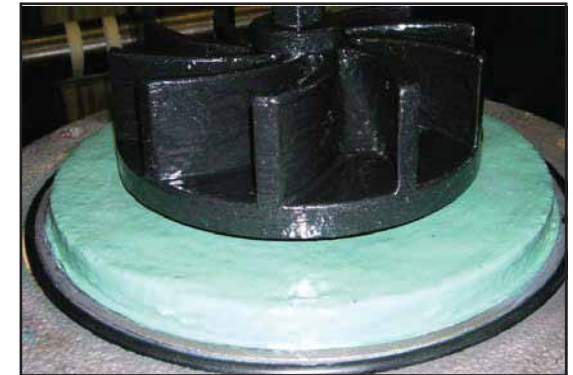
Superficies recubiertas con ARC.

- Objetivo de 1 año o más, alcanzado.
- Bomba en servicio durante 36 meses sin parada no programada.
