Desafío

Situación

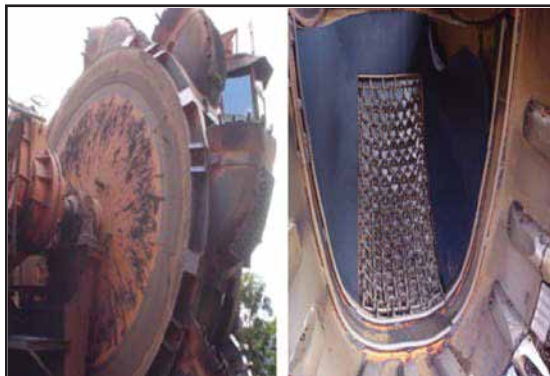
Los cubos del reclamador se desgastan en menos de 6 meses ocasionando pérdidas de producción y mayores costos de mantenimiento. Reparaciones con soldaduras provocaban esfuerzos térmicos y fallas por fatiga.

Tiempo de vida reparación con soldadura, 6 meses.

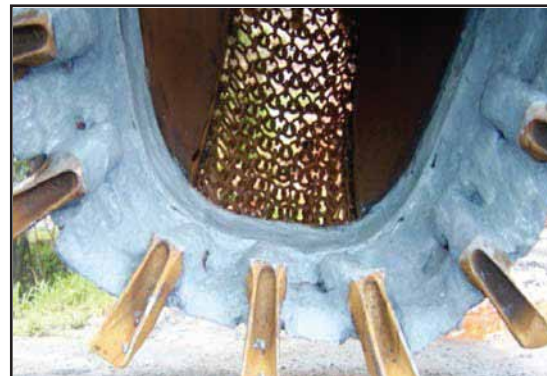
ARC aplicador entre los dientes de los cubos de la reclamadora.

- Limpieza abrasiva Sa 2.5 con 75 μ (3 mil) de perfil de anclaje.

- Aplicación **ARC BX1*** a un promedio de 6-8 mm (250-320 mil) únicamente a las regiones expuestas a abrasión deslizante.

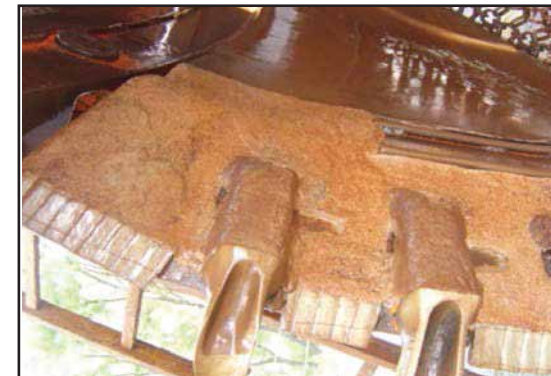
- El uso de ARC minimizó el esfuerzo de fatiga por soldadura.
- La vida de servicio se incrementó de 6 a más de 12 meses.
- Pasados 20 meses se usaron tan sólo 5 Kg de ARC para reparaciones puntuales.
- Los recubrimientos ARC han sido aplicados de la misma forma a tres excavadores mas, en esta mina.

Después de 20 meses, sólo reparaciones puntuales.
