## Desafío

El cliente estaba considerando cambiar la parte mas baja del revestimiento interno de la chimenea debido a la corrosión inducida por gases corrosivos. Los costos de reemplazo y parada no programada alcanzaban \$500.000

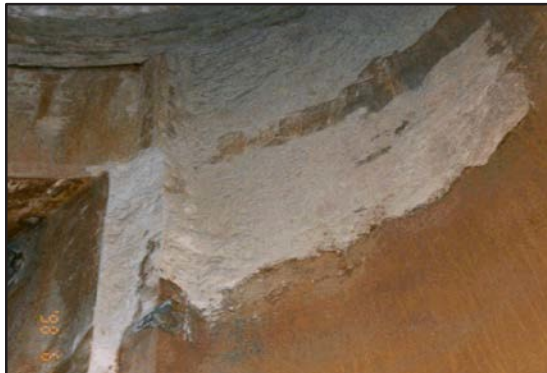
Condensación de gases generan ácidos corrosivos que se concentran en el metal desprotegido

Corrosión severa dentro de la chimenea.

- Remoción mecánica de costra y corrosión con rasquetas
- Lavado para remover sales invisibles de la superficie
- Limpieza abrasiva a Sa 2,5 con 75 μ (3 mil) de perfil de anclaje

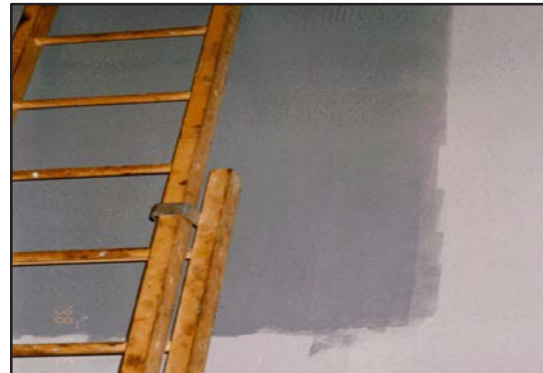
Primera capa de **ARC S7**.

1. Aplicación de franja con brocha de **ARC S7** en todas las soldaduras
2. Aplicación de 2 capas de **ARC S7**, total EPS 1,0 mm (40 mil) con rodillo

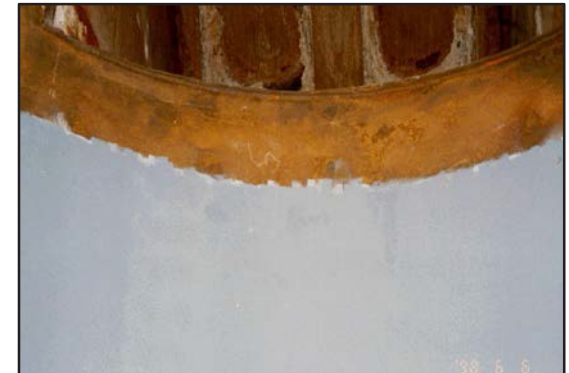
Segunda capa de **ARC S7** aplicada.
