Desafío

Situación

Grave corrosión del revestimiento de la chimenea de Corten B requiere reparaciones, si no se realizan se tendrá que cambiar todo el recubrimiento.

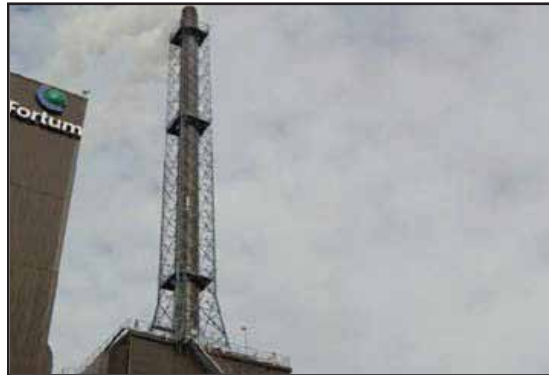
La chimenea de los gases de combustión en la central eléctrica.

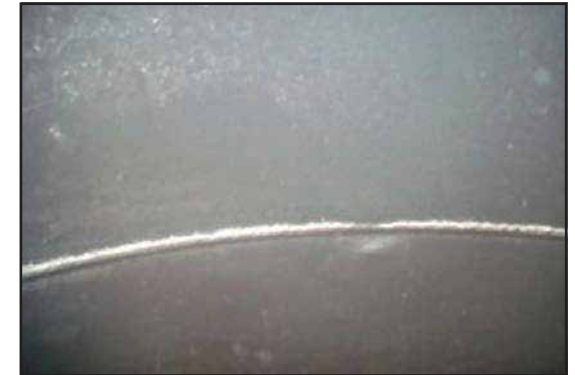
- Inspecciones a los 5-10 años muestran el recubrimiento ARC S7 en excelentes condiciones.
- Además la corrosión se ha detenido.
- Se eliminaron los costos por cambios de piezas.

Revestimiento ARC S7 todavía en excelentes condiciones después de 10 años de servicio.
