Desafío

Picaduras en los tanques de almacenamiento de acero al carbón de ácidos y cáusticos durante el tratamiento de agua desmin., destruyó tanques desprotegidos en 3 años

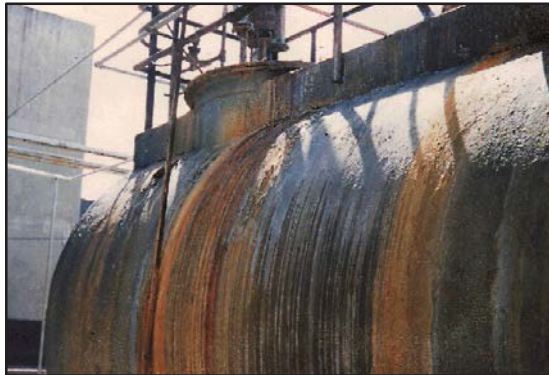
Cuando baja el nivel del tanque, el H₂SO₄ al 98% de concentración en zona no inmersa baja a <93%. El acero al carbono no resiste esta concentración

Tanques corroídos, contienen 98% H₂SO₄.

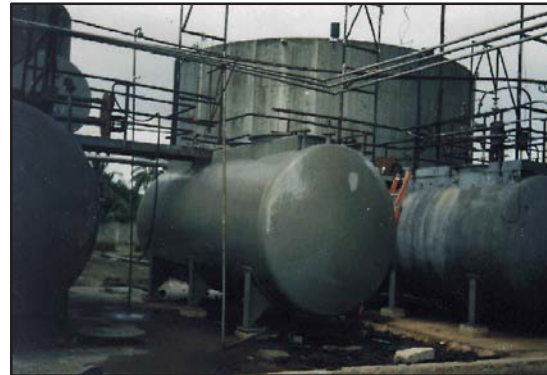
Tanques nuevos recubiertos con **ARC S4+** internamente y **ARC S2** externamente.

- Granallado a Sa 2,5 con 75 μ (3 mil) perfil angular

1. Protección de cordones con una capa, seguido de 2 capas de **ARC S4+** alternando colores con un EPS of 750-1000 μ (30-40 mil)
2. Se aplicaron 2 capas de **ARC S2** con un total DFT 500-750 μ (20-30 mil) en la parte exterior de los tanques

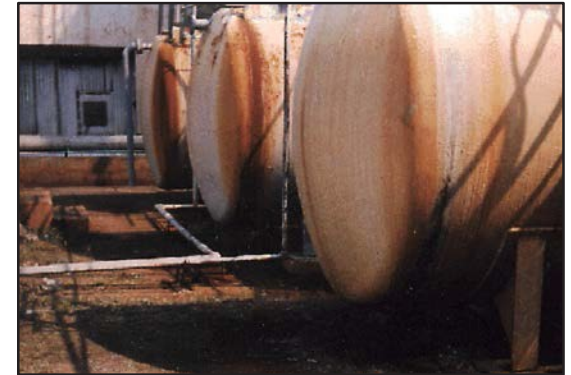
- Después de 36 meses de servicio, sin defectos en la superficie protegida
- Algún atizamiento en la parte externa por rayos UV, se aplico una capa de uretano alifático para manejar el atizamiento
- Todavía después de 60 meses los tanques están en excelentes condiciones
- Después de 13 años de servicio ARC sigue siendo la solución preferida para estos equipos

Después de 13 años sólo se observa atizamiento y manchas.
