Desafío

Hormigón sin protección se está degradando por derrames de ácido frecuentes durante la descarga. Se requiere dejar la nueva área protegida y evitar multas ambientales.

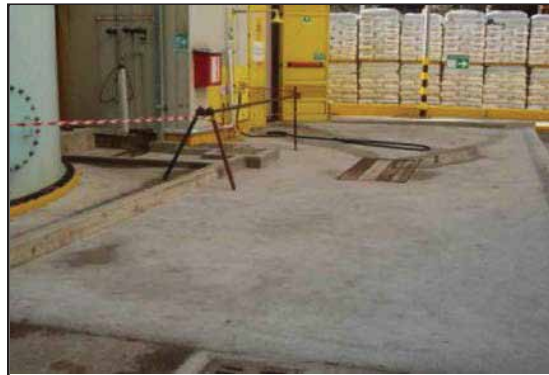
Derrame de 50% de NaOH y 33% de HCl de las operaciones que descargan causó una severa degradación del hormigón.

Losa de hormigón siguiente después de preparación de la superficie.

- Lavado de hormigón con agua a alta presión.
- Limpieza con chorro abrasivo las estructuras de metal (drenajes, rejillas, etc.) a Sa 2.5 con 75 μ (3 mil) perfil.

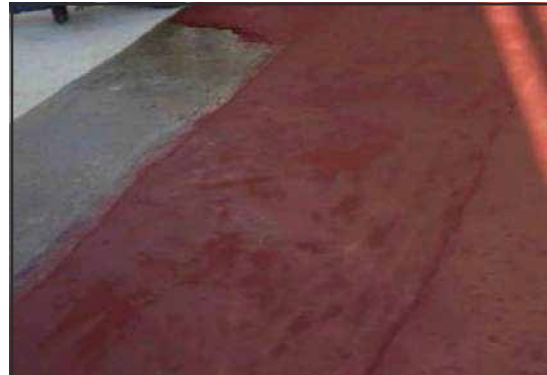
ARC 988 se aplica con llana.

- Mezclar y aplicar ARC 988 como mínimo 6 mm de espesor sobre hormigón.
- Aplicar con rodillo ARC S4+ en EPS de 500 a 760 μ (20-30 mil) en rejilla metálica sobre sumideros.

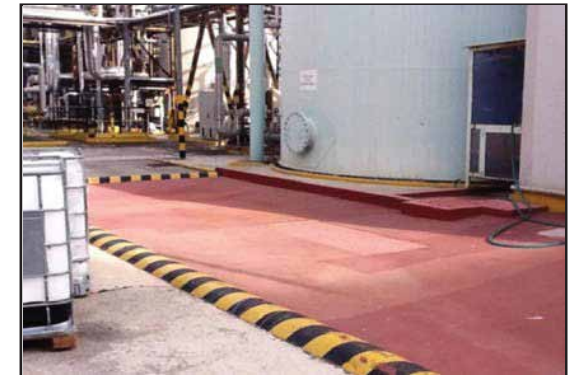
- 6 años de servicio sin problemas.
- Sin daños mecánicos detectables.
- No hay evidencia de degradación química.

El área 6 años después de la instalación.
