## Desafío

Placas de desgaste de Alto Níquel debajo de conos de descarga en hidrociclón fallan y deben ser desechados y reemplazadas a altos costos por nuevas placas cada 15 días

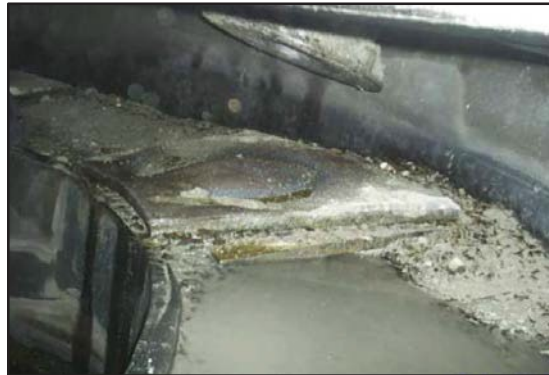
Impacto a Alta Velocidad y desgaste por abrasión de la descarga de Hidrociclón

Cono de descarga por encima de placa anti desgaste.

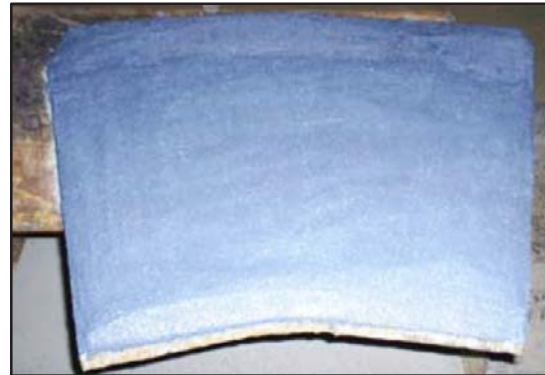
Recubrimiento recién aplicado en Placa anti desgaste.

- Lavado a presión y descontaminación de superficie
- Chorro abrasivo hasta alcanzar Grado Sa 2,5 con 75  $\mu$  (3 mil) perfil angular

- Recubrir placas anti desgaste usadas con **ARC BX1\*** a 6,4-9,8 mm (0,25-0,375") de espesor

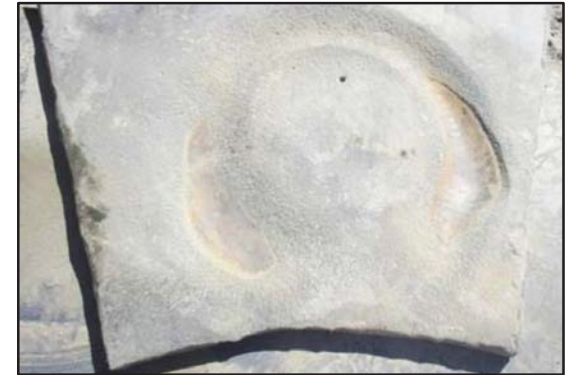
- Mejora de 100% en vida útil de placas anti desgaste
- Las Placas ya no se desechan ni es necesario su compra en cada ciclo de 15 días
- **ARC** funciona como "recubrimiento de sacrificio" protegiendo el sustrato original
- Se reduce el inventario de repuestos de placas nuevas anti desgaste en un 90 % por la facilidad para intercambiarlas y repararlas
- Como resultado del éxito obtenido, el cliente esta estandarizando **ARC BX1\*** en la planta

Placa anti desgaste recubierto con **ARC BX1** después de 30 días.
