Desafío

Objetivos

- Mantener cal en suspensión para garantizar el buen funcionamiento del sistema de lavado de gases (desulfurización)
- Aumentar MTBR de agitadores a >6 meses
- Reducir la frecuencia de drenado de tanques y consecuente parada de unidad de lavado de gases

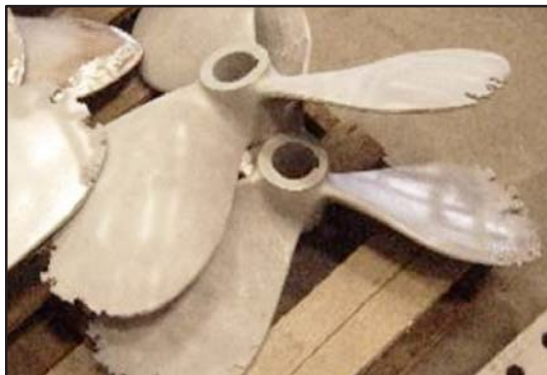
Lodo altamente abrasivo estaba dando como resultado una severa erosión y la pérdida de metal en agitadores de acero inoxidable

Agitadores de acero inoxidable severamente desgastados.

- Reparación de álabes dañados con soldadura de alambre 308 SS
- Balancear dinámicamente el agitador después de la reparación
- Limpiar a vapor a 100bar (1400 psi)
- Verificar que superficie esté libre de sales solubles
- Chorro abrasivo a Sa 2,5 y perfil angular de 75 μ (3 mil)

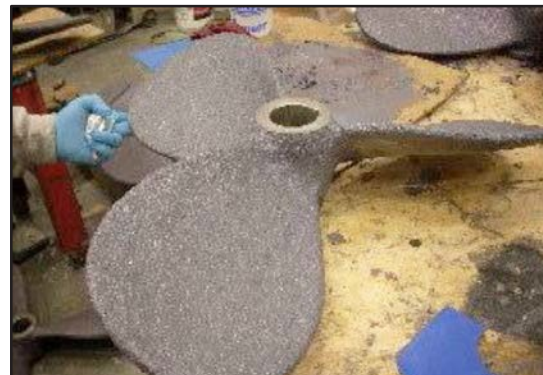
Aplicación del **ARC BX2*** al agitador.

1. Aplicar 4-5 mm de **ARC BX2*** a bordes de ataque y 3-4 mm de **ARC BX2*** a las caras de álabes
2. Dinámicamente balancear álabes después de cura

*ARC BX2 es la versión "a granel" del ARC 897

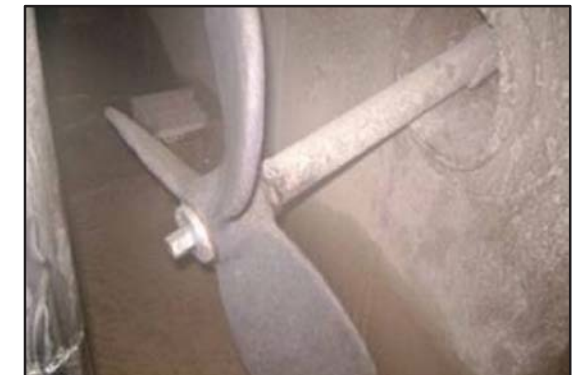
Agitador terminado instalado en el tanque.

Revestimientos cerámicos ARC superaron el MTBR anterior de 6 meses

Cliente implementó la solución **ARC** a todos los agitadores. Retoques con **ARC** durante el ciclo de mantenimiento planificado.
