## Desafío

Desgaste a 1500 horas de canaletas revestidas con cerámica o caucho impactó proceso de lixiviación en pilas disminuyendo la producción

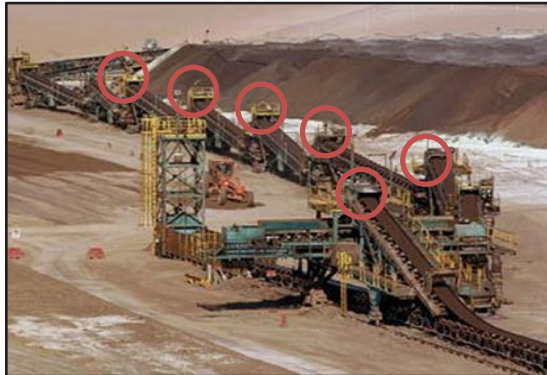
Mineral de cobre altamente abrasivo tratado con H<sub>2</sub>SO<sub>4</sub> gasta las canaletas revestidas y perfora el sustrato de acero

Círculos indican ubicación de los chutes.

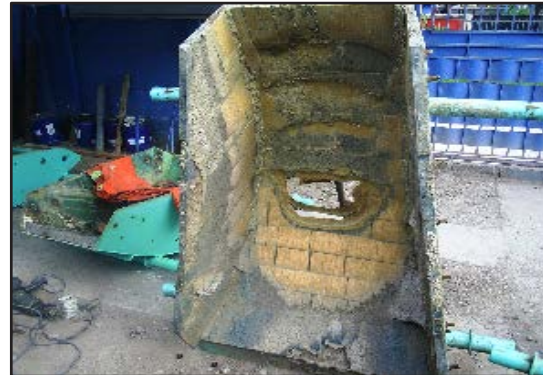
Chute revestido de cerámica después de 1500 horas.

- Limpiar la superficie con agua a alta presión
- Aumentar mecánicamente rugosidad de la superficie
- Esta es una aplicación de revestimiento de sacrificio

- Revestir unidades con **ARC BX1\*** a 1 pulgada de espesor
- Aplicar dos capas de **ARC S2** a DFT total de 500µ (20 mil) para reducir adherencia

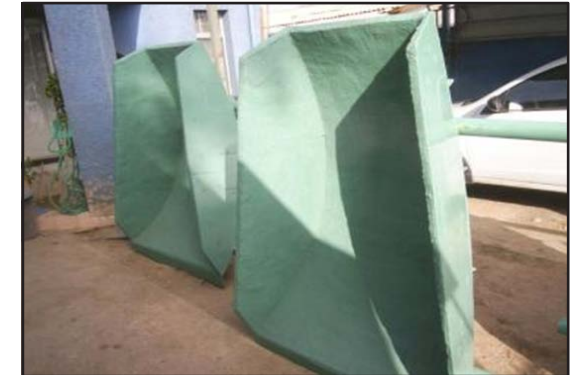
Chute revestido con **ARC BX1\*** y capa final de **ARC S2**.

▪ Vida de chute extendido a +4500 horas	
Chute nuevo revestido	\$ 2.500
Mantenimiento anual (60h)	\$ 2.700
<b>Total</b>	<b>\$ 5.200</b>
Chute revestido con BX1*	\$ 3.000
Mantenimiento anual (10h)	\$ 450
<b>Total</b>	<b>\$ 3.450</b>
<b>Ahorro por chute/año</b>	<b>\$ 1.750</b>
<b>Ahorro basado en 50 chutes/año</b>	<b>\$ 87.500</b>
