Desafío

Chutes de acero al carbono de molino de bolas, requieren reemplazo anual

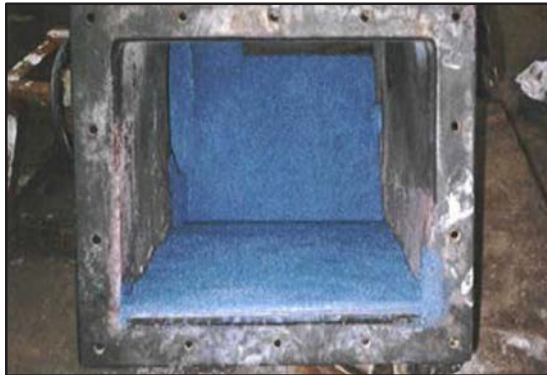
Chute de molino de bola de piedra caliza de unidad FGD con **ARC MX1** aplicado a áreas de alto desgaste.

- Aplicar **ARC MX1** "de alto espesor" en 6 - 10mm (240 a 390 mil) en áreas más críticas y de alto desgaste de los chutes de piedra caliza y agitadores

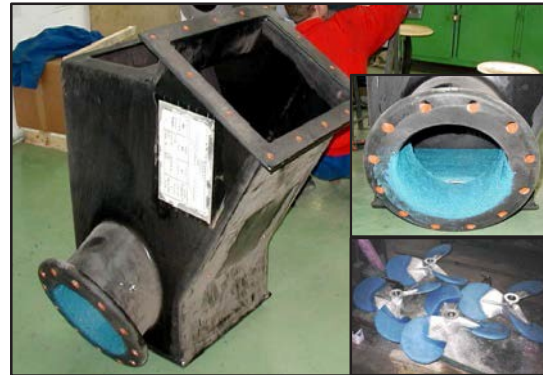
Nuevos chutes y agitadores revestidos con **ARC MX1**.
