La degradada calidad de agua afecta el funcionamiento del sistema del agua de caldera

Proporcionar un recubrimiento a largo plazo resistente a la permeabilidad, eliminando la contaminación del agua

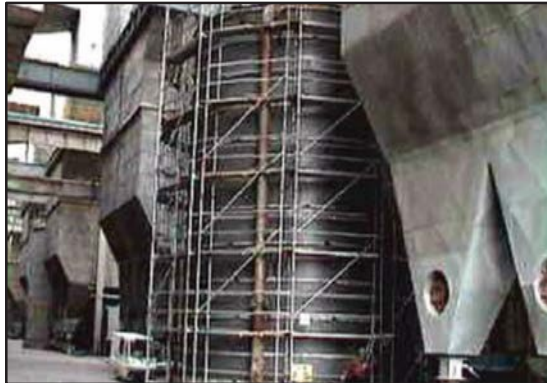
La permeación del recubrimiento ocasiona la corrosión de sustrato. El recubrimiento original del tanque fallo en < 10 años. La corrosión resultante contaminó el agua, con un impacto negativo a la caldera

Vista exterior de uno de los tanques.

- Chorro abrasivo para remover el antiguo recubrimiento
- Reemplazar estructuralmente las zonas afectadas, laminas de acero corroídas
- Granallado a Sa 2,5 con 75 μ (3 mil) perfil

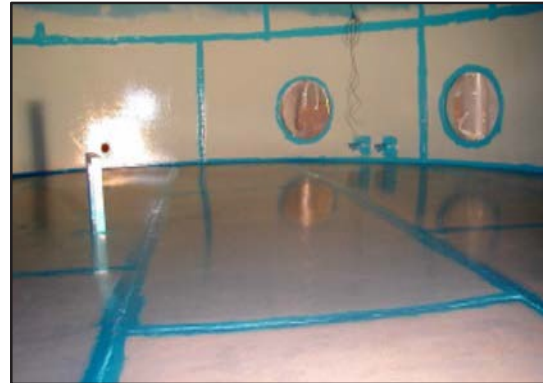
Capas de refuerzo en los cordones de soldadura entre la primera y la segunda capa con **ARC S1**.

1. Atomizar la primera capa de **ARC S1**
2. Recubrir los cordones de soldadura con **ARC S1**
3. Atomizar la segunda capa de **ARC S1**
4. Lograr la DFT de 650 μ (25 mil)

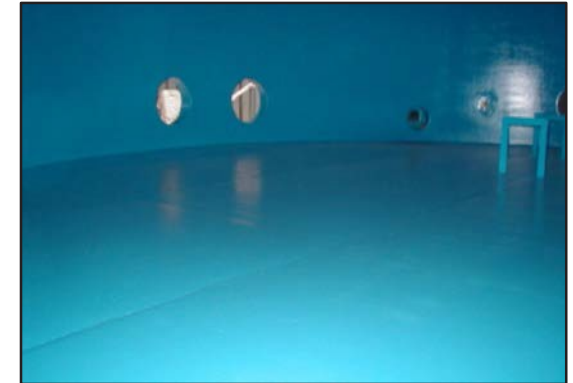
- 10+ años sin formación de ampollas, grietas o delaminación.
- No se requiere mantenimiento desde la aplicación.

Vista de la capa finalizada.
