Desafío

La corrosión y abrasión de losetas y recubrimiento de celda de flotación disminuyeron la confiabilidad y eficiencia de las mismas, impactando la producción en planta de preparación de carbón después de solo 18 meses

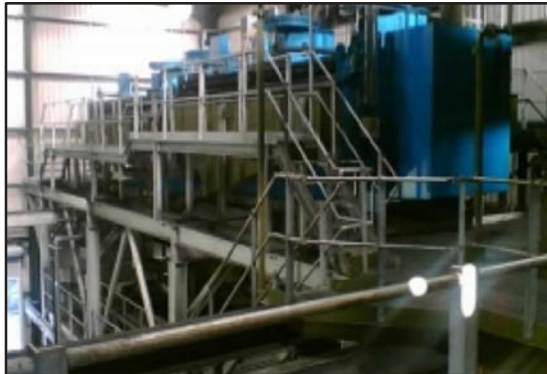
Carbón fino agitado en el agua/espuma de hidrocarburo, erosiona mortero de losetas cerámicas y corroe láminas internas de acero

Celda de flotación.

1. Aplicar **ARC BX2*** como mortero de losetas directamente bajo el tubo de aspirado
2. Aplicar **ARC BX2*** a la pendiente/superficie vertical interna a 3mm (125 mil)
3. Aplicar **ARC S2** sobre **ARC BX2*** a 500-750µ (10-15 mil)
4. Aplicar 2 capas de **ARC S1PW** a superficies externas. Total EPS 750µ (30mil)

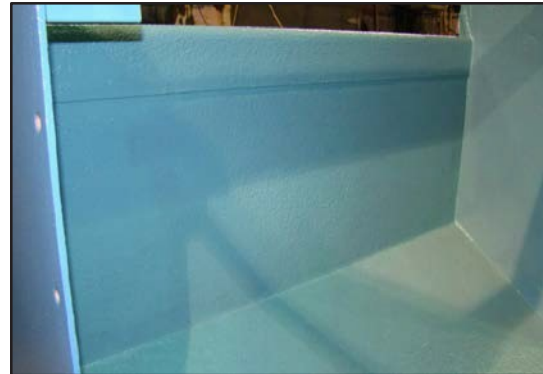
ARC BX2* con capa superior de ARC S2.

*ARC BX2 es la versión a granel de ARC 897

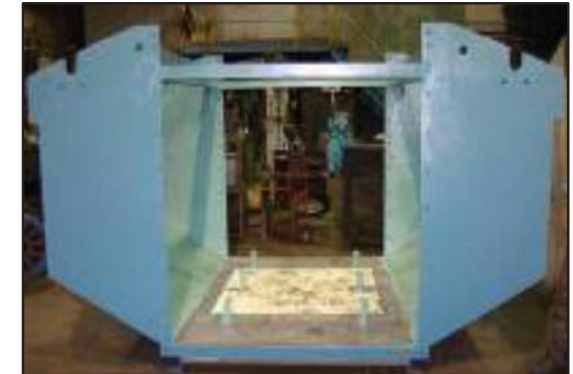
- Más de 24 meses de servicio óptimo sin pérdida de eficiencia o productividad de la planta
- No hay mas señales de erosión en el mortero de las losetas ni pérdidas de estas
- Se han protegido 28 celdas de flotación con la solución **ARC**

Celdas de flotación después de ARC S1PW externamente.
