## Desafío

La corrosión severa localizada en piso del tanque y las trazas de óxido en suspensión obstruyen el sistema, lo que obliga a paradas frecuentes y costosas. Se compró un nuevo tanque a los 6 años

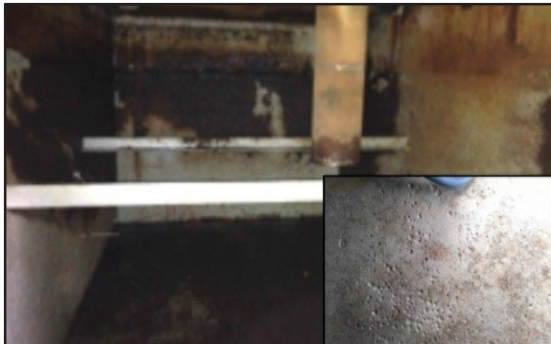
El refrigerante base acuosa con glicol corroe al tanque de acero al carbón

Corrosión severa en tanque de agua con glicol

- Chorro abrasivo a Sa 2,5 (SSPC-SP5) con 75 μ (3 mil) de perfil angular

1. Se aplicó **ARC 858** al piso interno del tanque y a los cordones de soldadura para rellenar las zonas socavadas
2. Se aplicaron dos capas de **ARC S7** como recubrimiento superior químicamente resistente

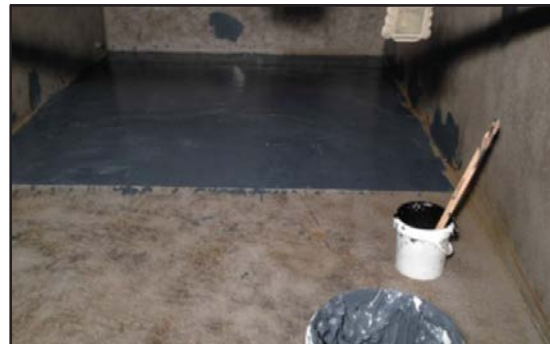
Aplicación de **ARC 858** para recuperar y nivelar la superficie con socavaciones.

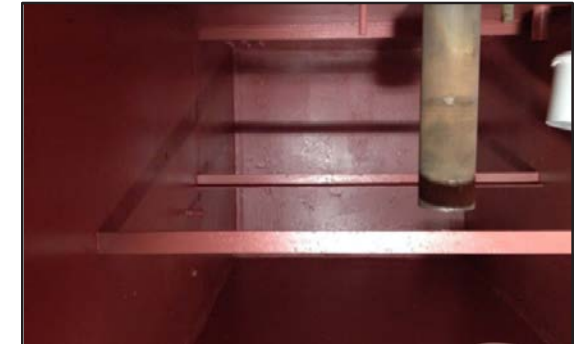
Interior del tanque recubierto.
