Desafío

Situación

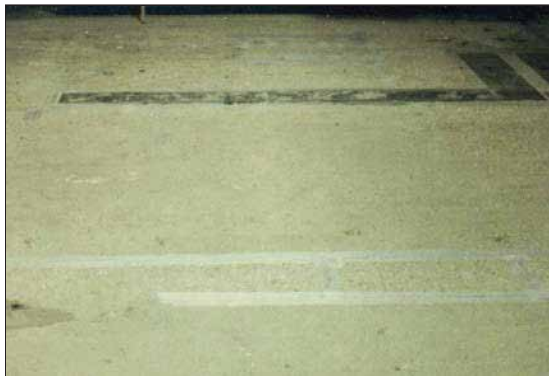
El agua de proceso proveniente de la máquina de papel ataca el concreto causando daños de desprendimiento y picaduras.

Agregado expuesto causó preocupación por la contaminación del papel y la seguridad del operador.

- Descontaminar con Chesterton 803 y enjuague posterior.
- Chorro de agua a alta presión 600 bar (8500 psi) y escurificado.

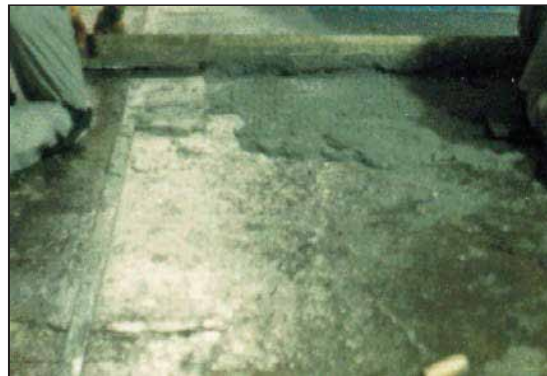
Regla aplicando el ARC 791 sobre el concreto imprimado.

- Se aplicó ARC 797 Primer con tela de fibra de vidrio las grietas para repararlas.
- Se aplicó ARC 791 con regla y llana de acabado @ 6 mm.

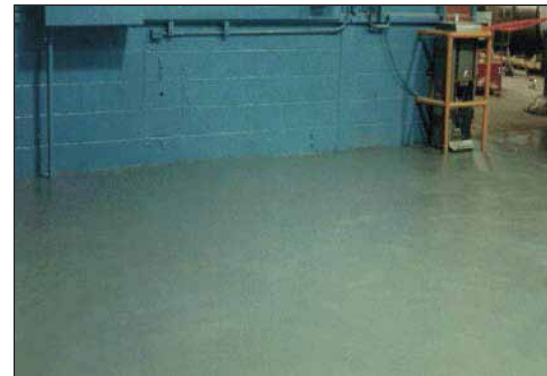
- El piso esta nivelado y el riesgo de tropiezos y deslizamiento se redujo.
- El piso todavía esta protegido después de 10 años.

El producto ha durado por 10 años sin daños.
